PROCES VERBAL DESCRIPTIF

**L'AN DEUX MILLE VINGT-CINQ
ET LE DIX-HUIT JUIN**

**La Syndicat des copropriétaires de l'immeuble « 1/3 rue Arbaud à MANOSQUE
(Alpes de Haute Provence) »,**

Certifie et atteste, m'être transporté, ce jour, sur la commune de MANOSQUE (Alpes de Haute Provence), 1 et 3, rue Arbaud, au-devant des biens et droits immobiliers ci-après désignés.

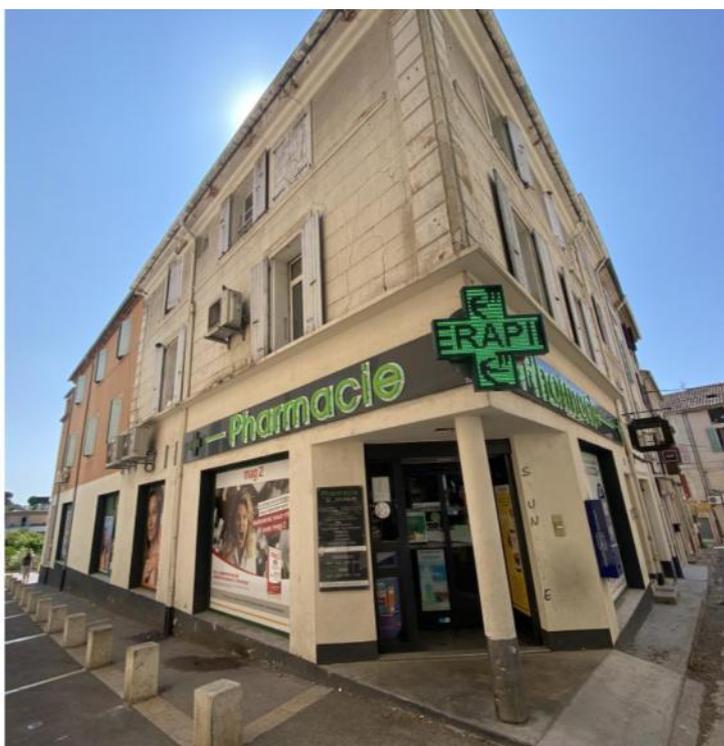
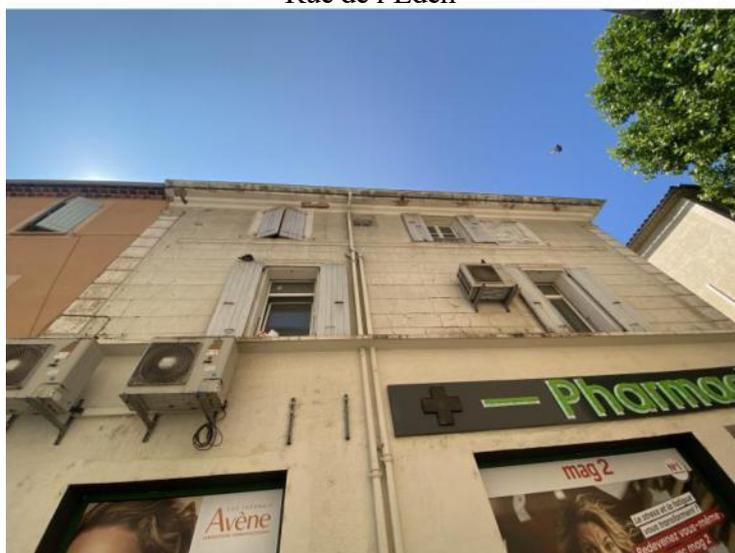
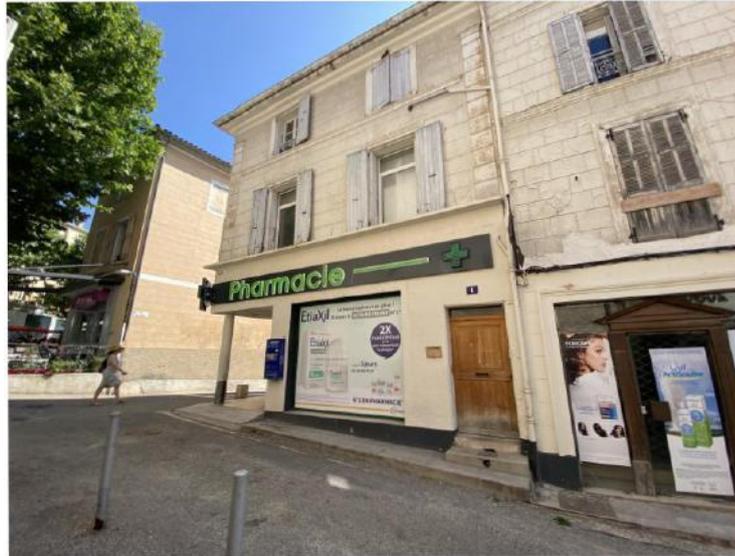
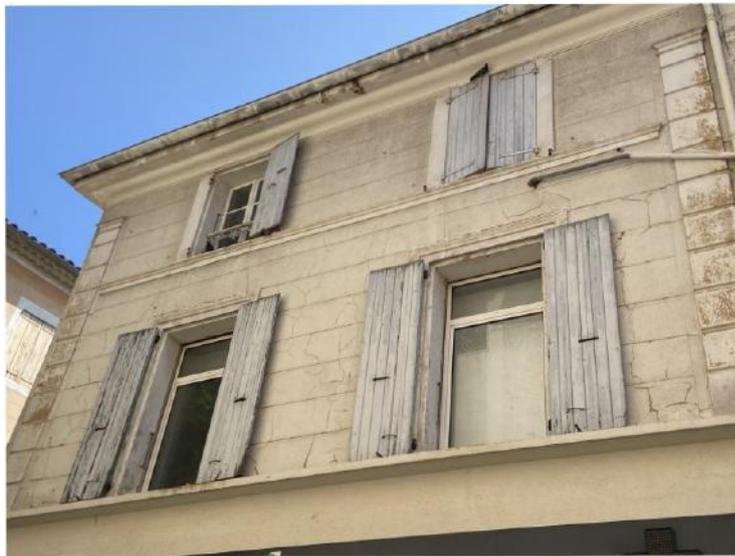
L'enduit des façades sont en état d'usage avec l'enduit craquelé de toute part.
L'enduit des corniches sont endommagés.
La peinture des volets vétustes est hors d'usage.

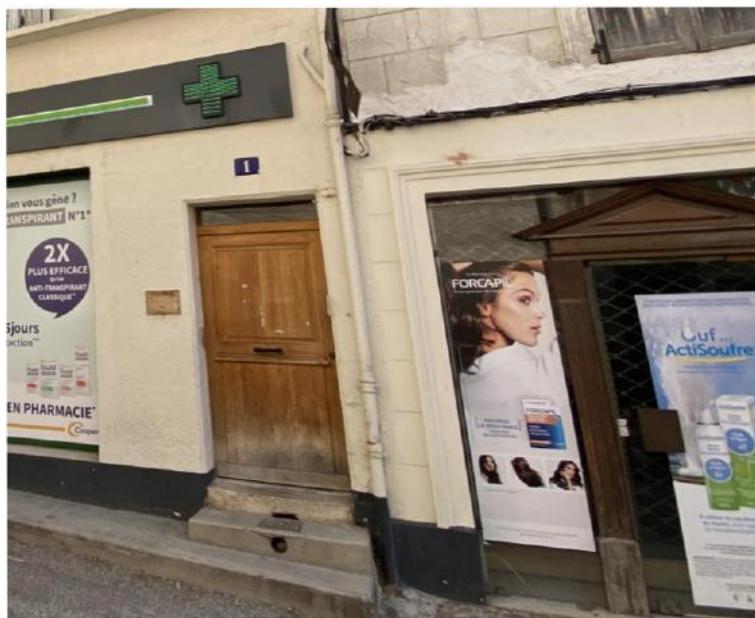
La peinture de la porte d'entrée de l'immeuble vétuste est hors d'usage en partie basse.

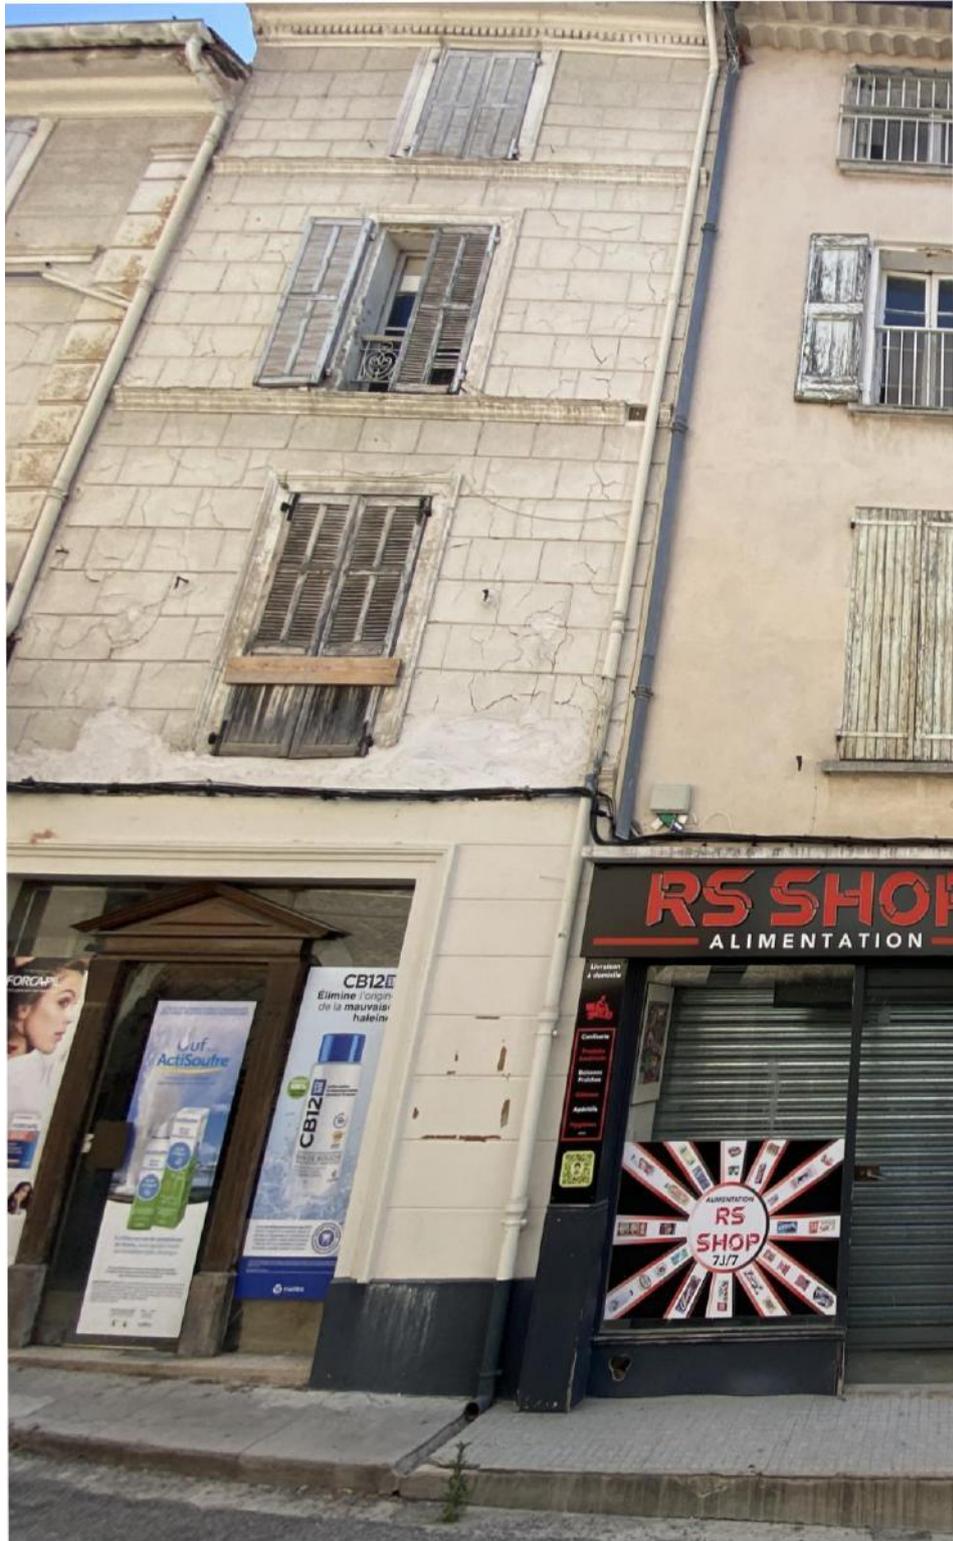
L'enduit de la façade est fissuré de toutes parts.
L'enduit a été rajouté à l'emplacement d'un ancien balcon (1^{er} niveau).
Les volets sont hors d'usage.

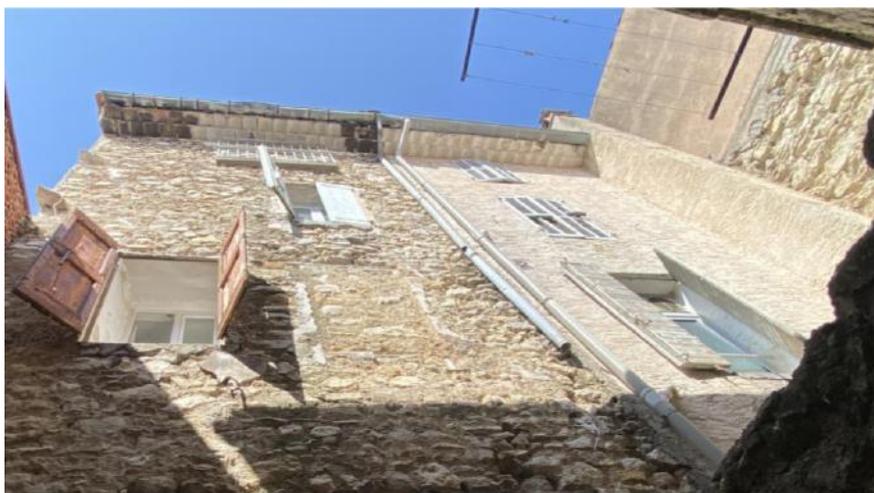
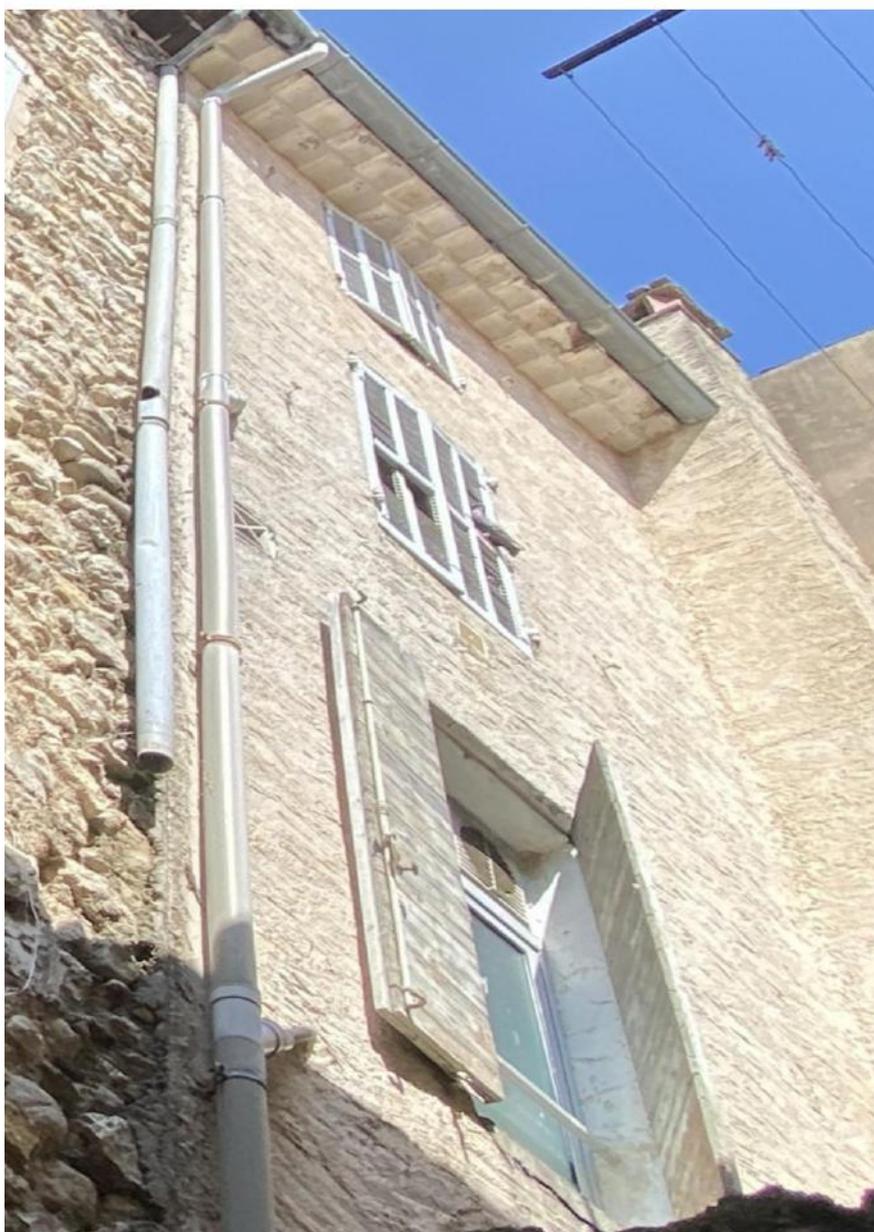
La façade Nord-est est enduite.
Les volets du 1^{er} et 3^{ème} étage sont usagés
Les volets du 2^{ème} étage sont hors d'usage.

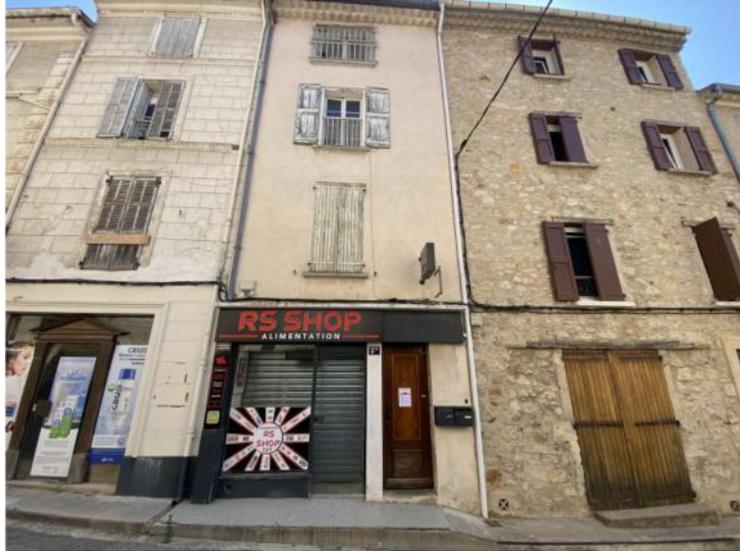
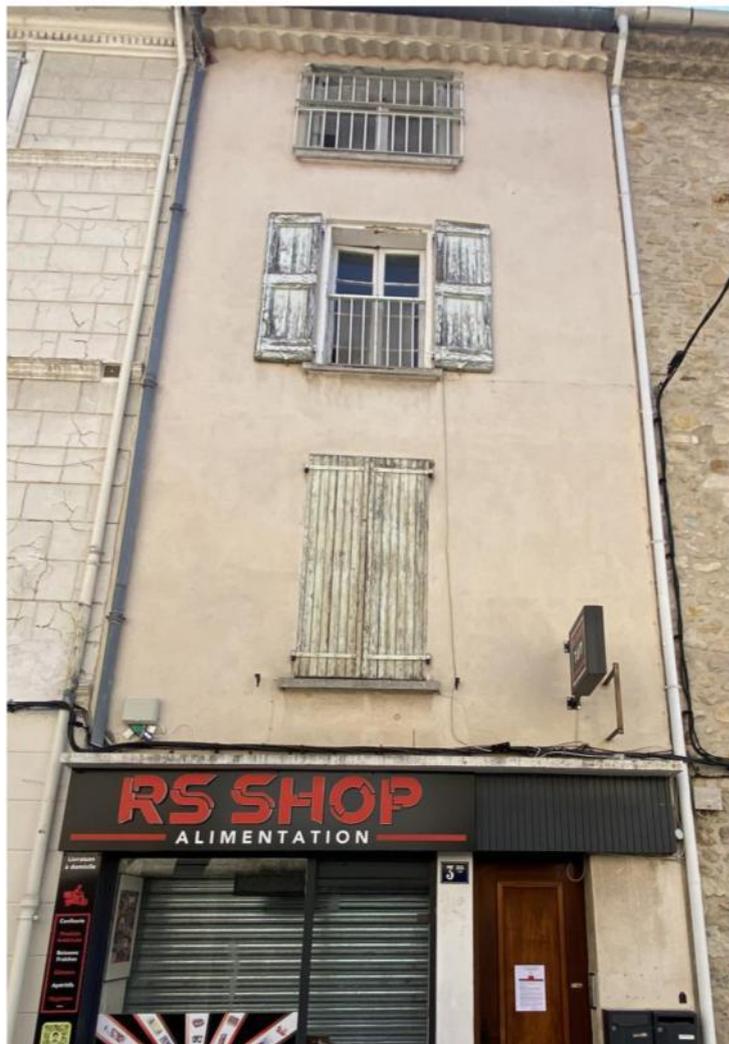
L'enduit des façades est en état d'usage.
Une fissure prend naissance de l'appuie de la fenêtre du 1^{er} étage.
Les volets vétustes sont en mauvais état d'entretien.

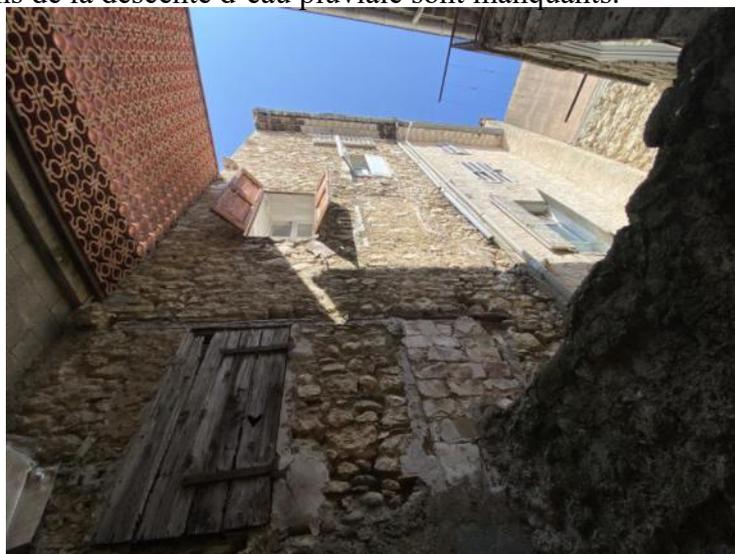
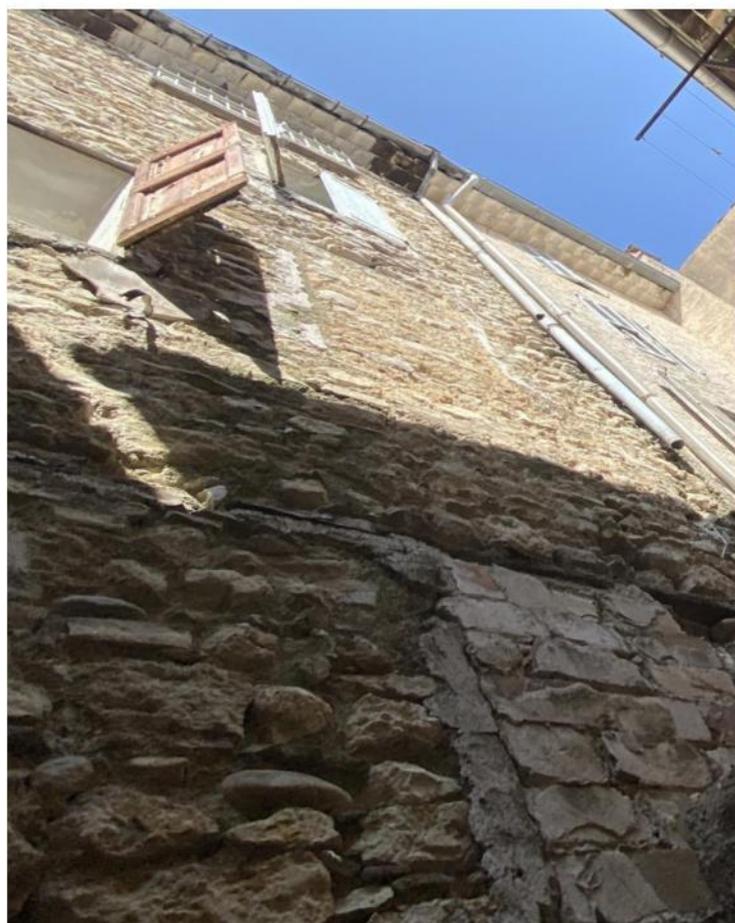
La façade Nord-est est décroutée.

Les volets du 1^{er} et 2^{ème} étage sont hors d'usage

Des manchons de la descente d'eau pluviale sont manquants.

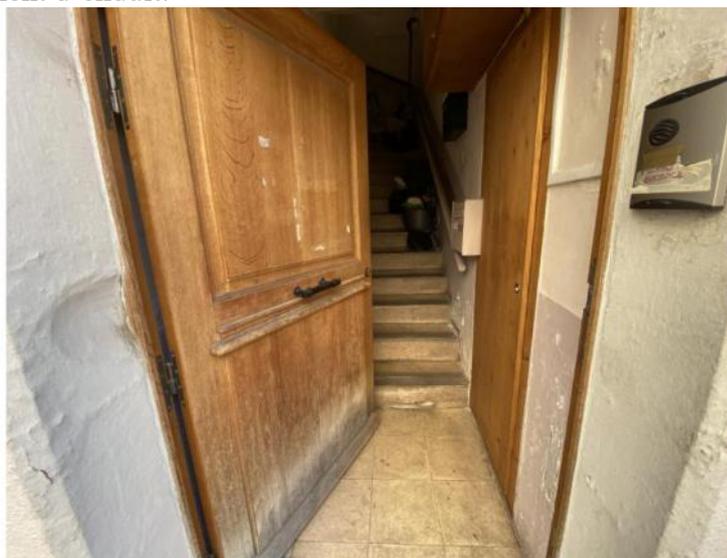
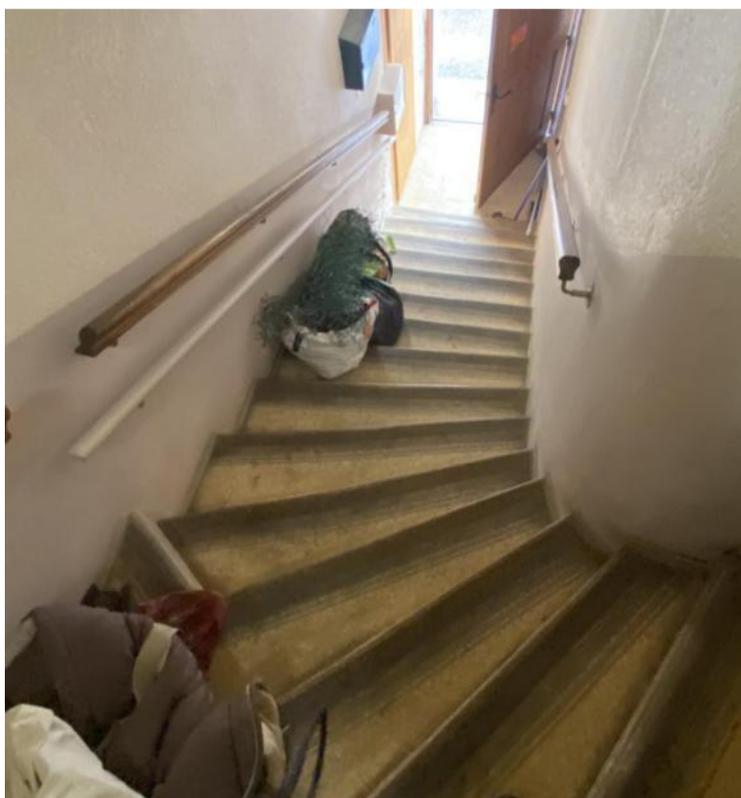
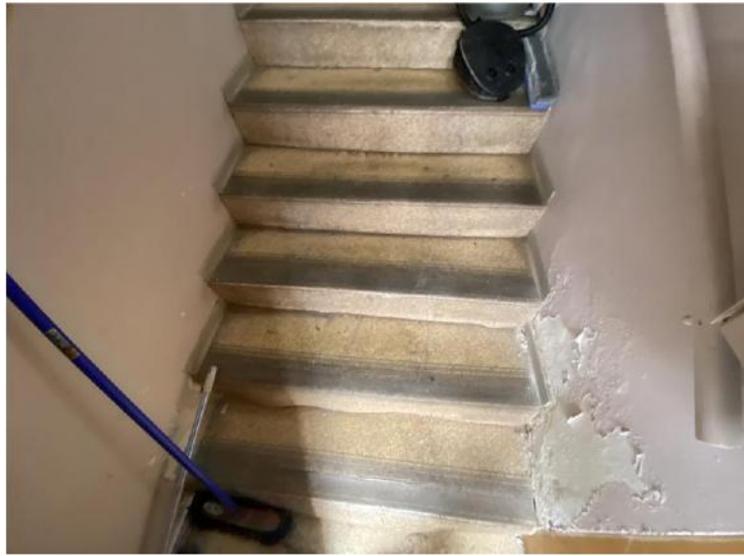
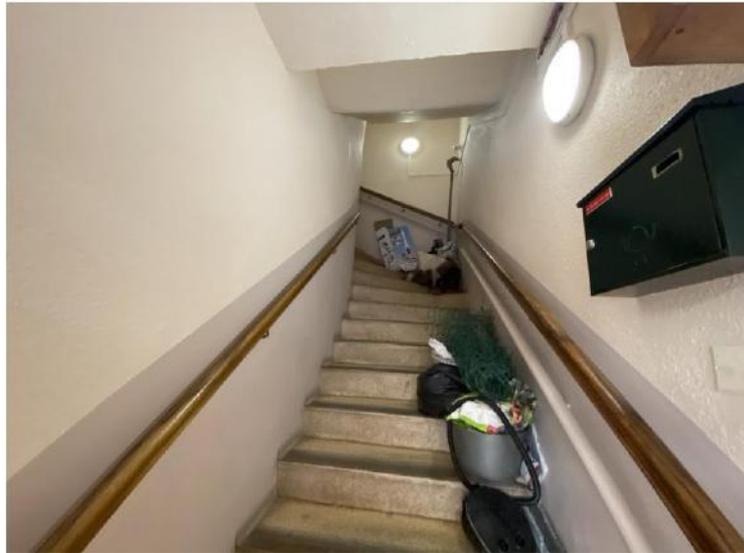
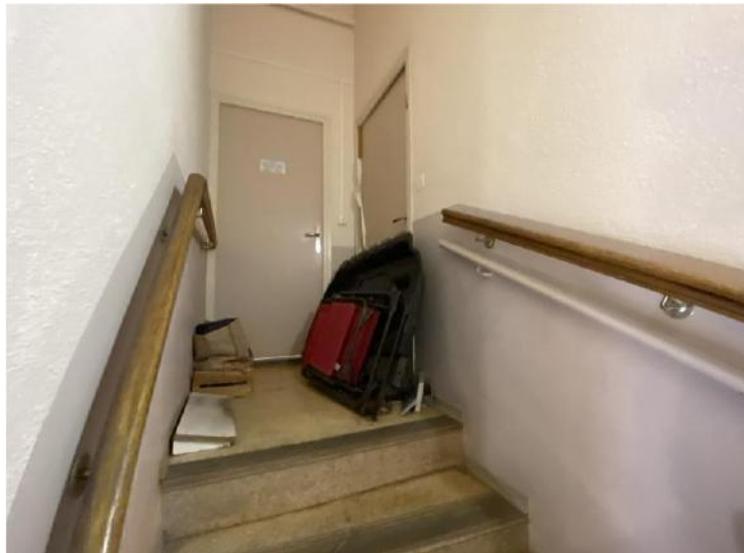
Montée d'escalier (entre le rez-de-chaussée et le 1^{er} étage)

Sol : marche d'escalier recouvert de linoléum encrassé.

Murs et plafond : peinture hors d'usage sur enduit vétuste et irrégulier avec des traces de délitement au niveau inférieur.

- Une fissure murale verticale se prolongeant au plafond.
- Une fissure verticale à l'angle Nord avec une trace d'infiltration et un décollement d'enduit.

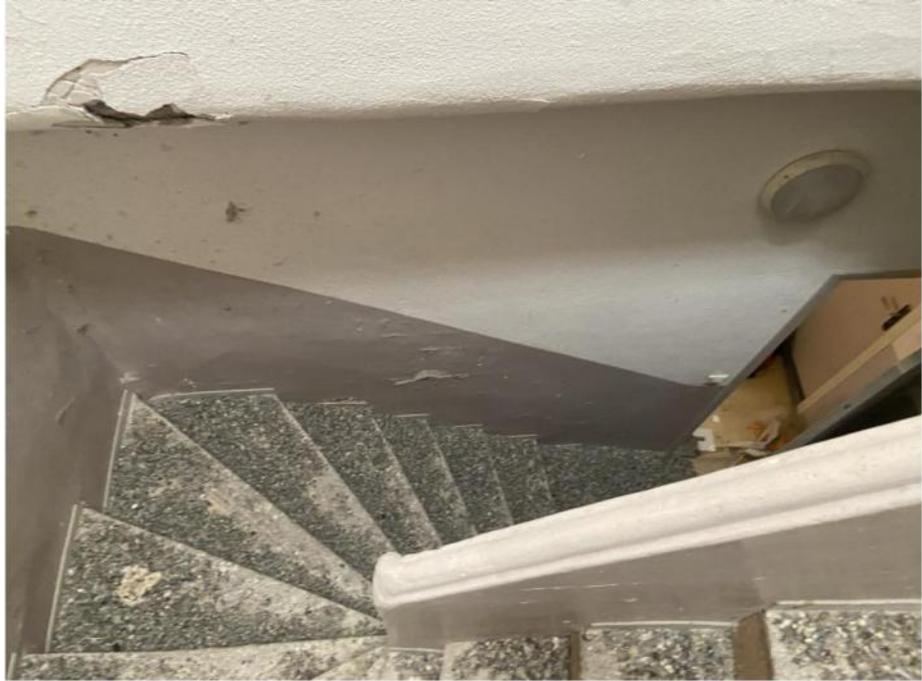
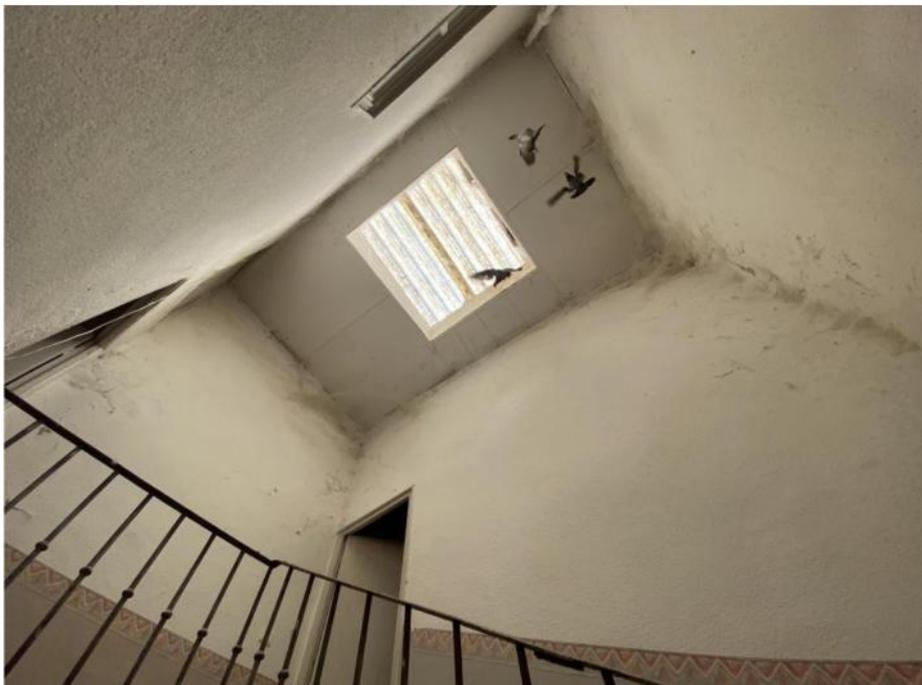
Montée d'escalier (entre le 1^{er} et le 2^{ème} étage)

Sol : marche d'escalier recouvert de linoléum hors d'usage couverte de fientes de pigeons .

Murs et plafond: peinture usagée sur enduit vétuste et irrégulier.

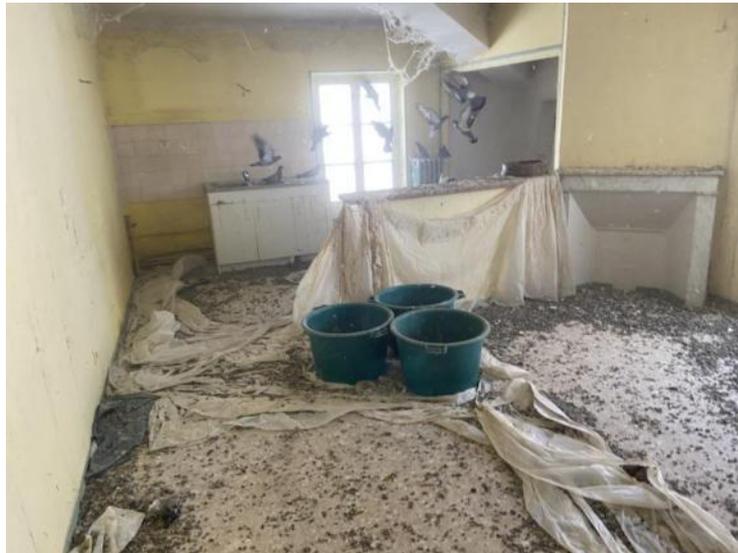
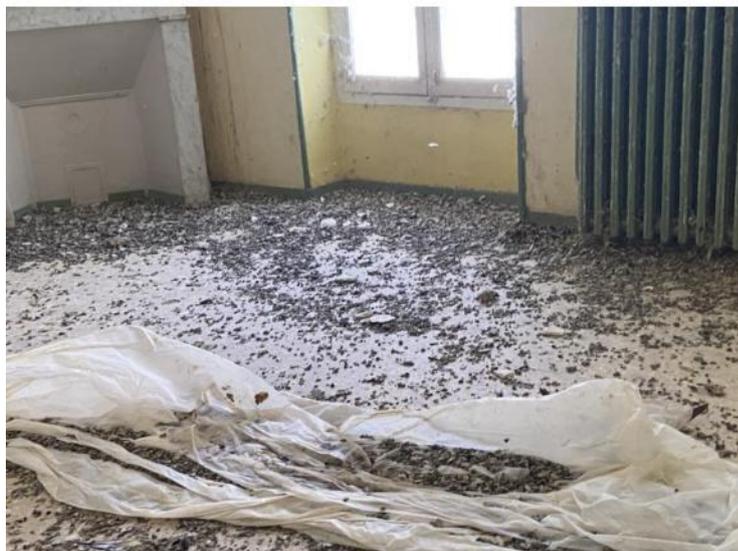
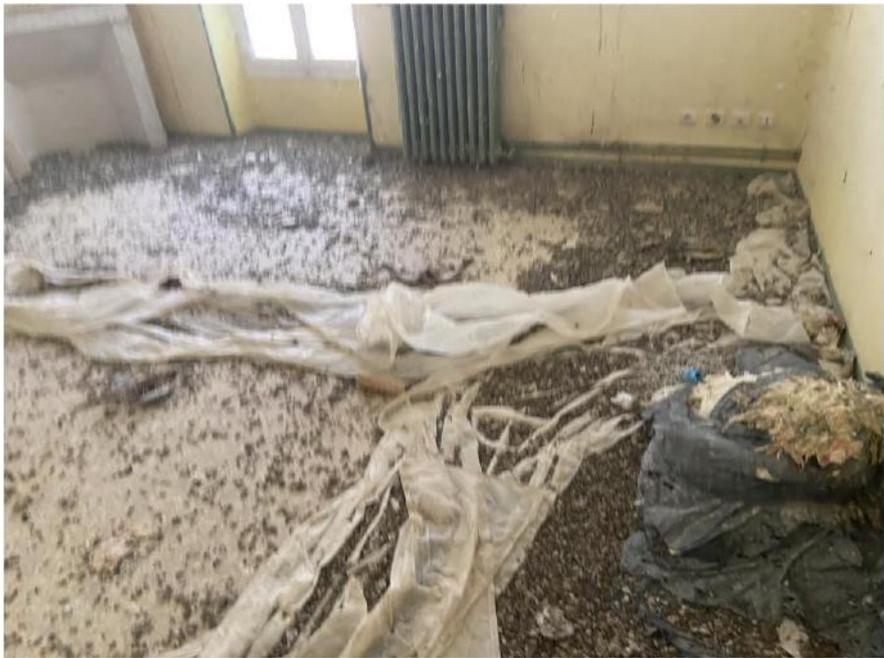
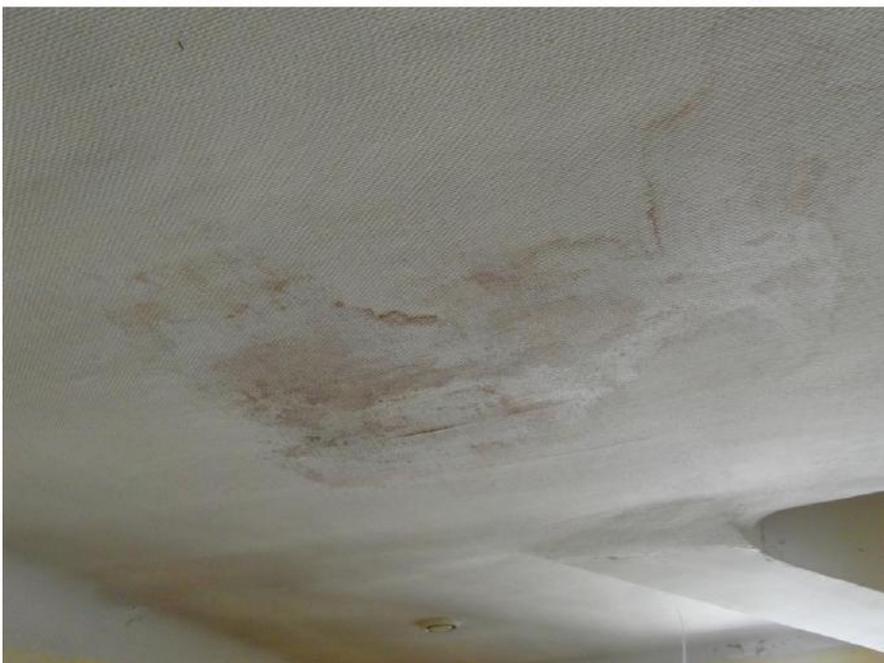
1/ le séjour avec coin cuisine :

Sol : dalles linoléum partiellement décollées hors d'usage.

Murs : peinture hors d'usage.

Plafond : peinture hors d'usage marqué de trace d'infiltration

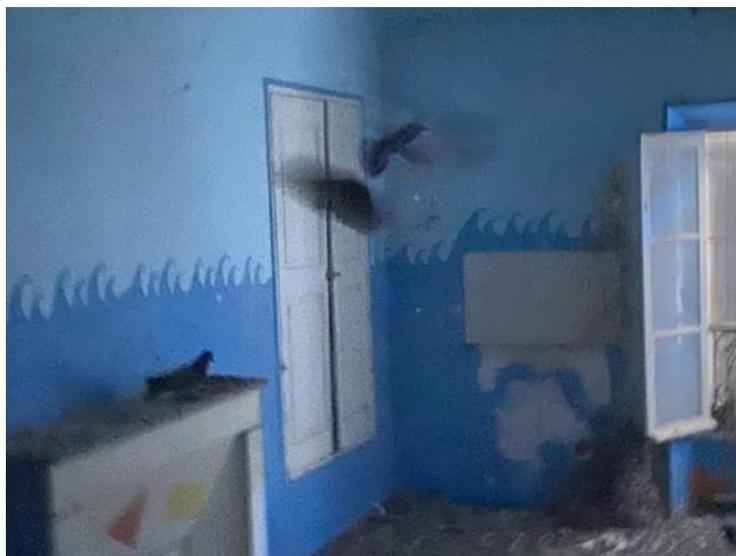
2/ la chambre Sud-ouest :

Sol : dalles de linoléum hors d'usage.

Murs et plafond: peinture hors d'usage sur enduit vétuste.

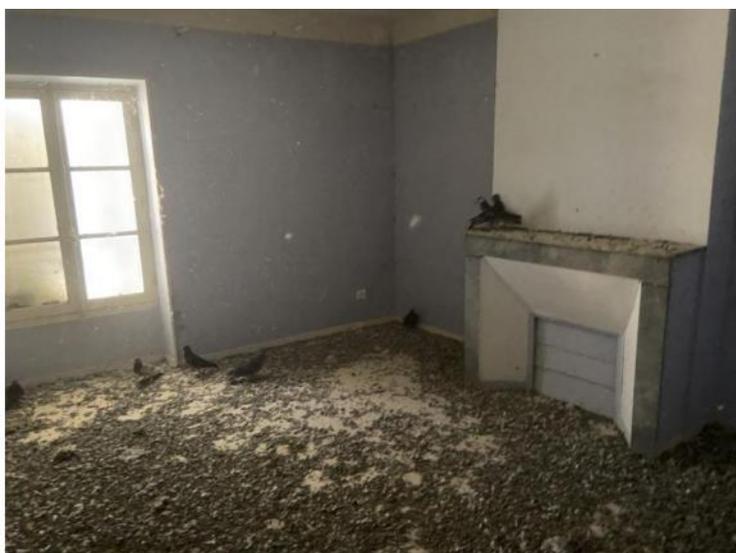
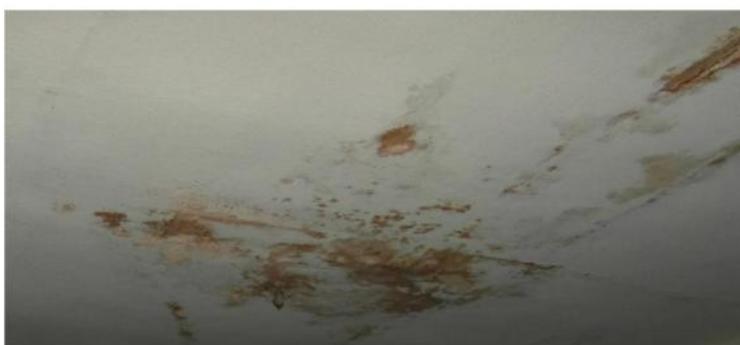
3/ la chambre Nord-ouest:

Sol : dalles linoléum hors d'usage

Murs : peinture hors d'usage

Plafond : peinture hors d'usage sur enduit vétuste marqué par

des traces

d'infiltration.
Equipement : ancienne cheminée condamnée.

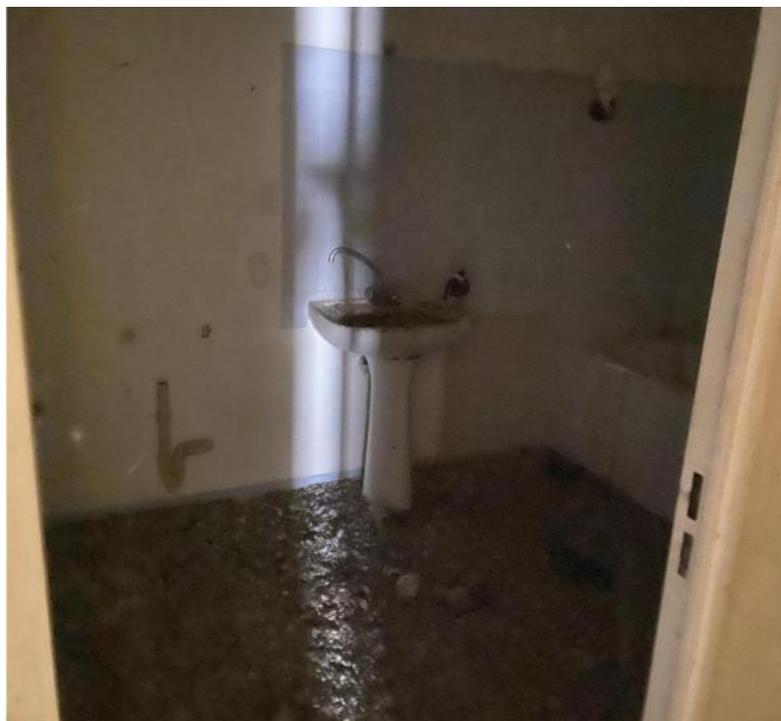
4/ la salle de bains :

Sol : les dalles linoléum hors d'usage

Murs : faïences vétustes en état d'usage et peinture hors d'usage.

Plafond : peinture hors d'usage.

Les sanitaires (baignoire, lavabo, bidet) et la robinetterie vétustes sont hors d'usage.

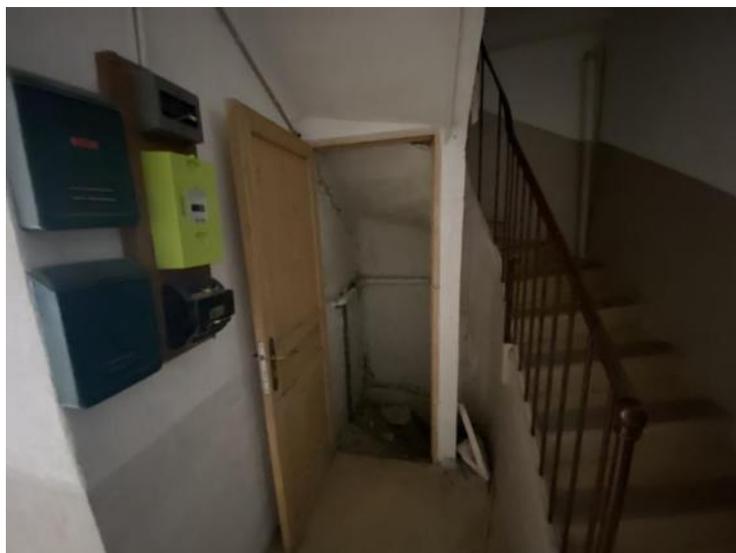
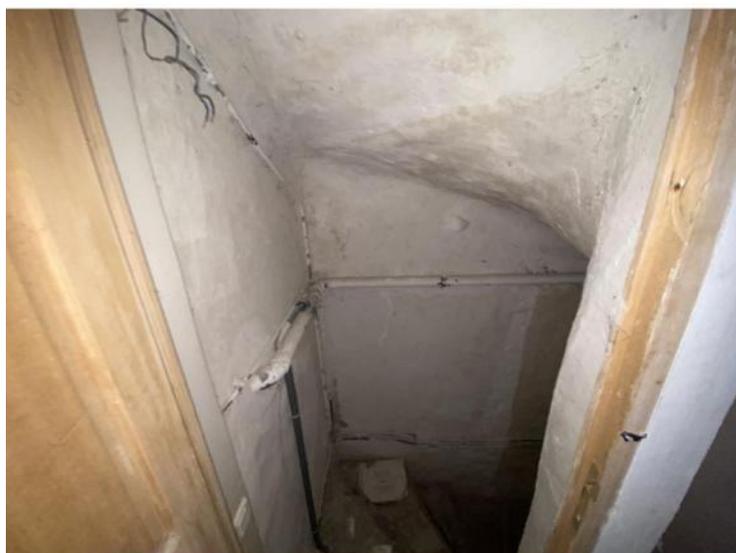
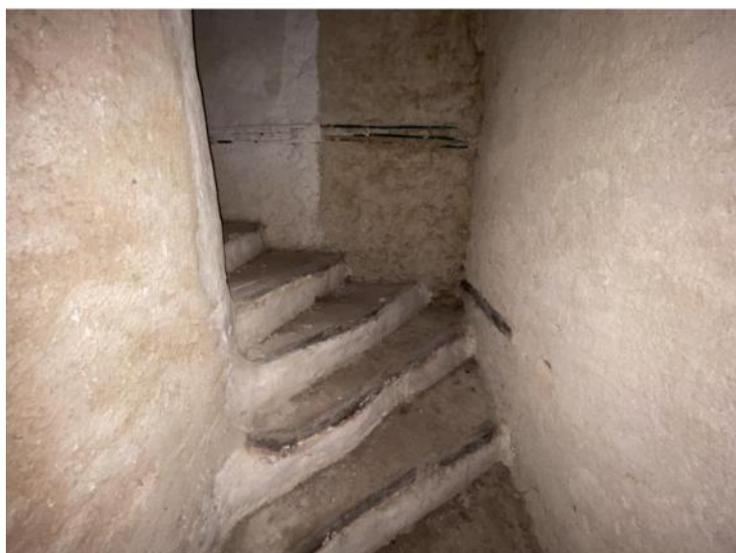
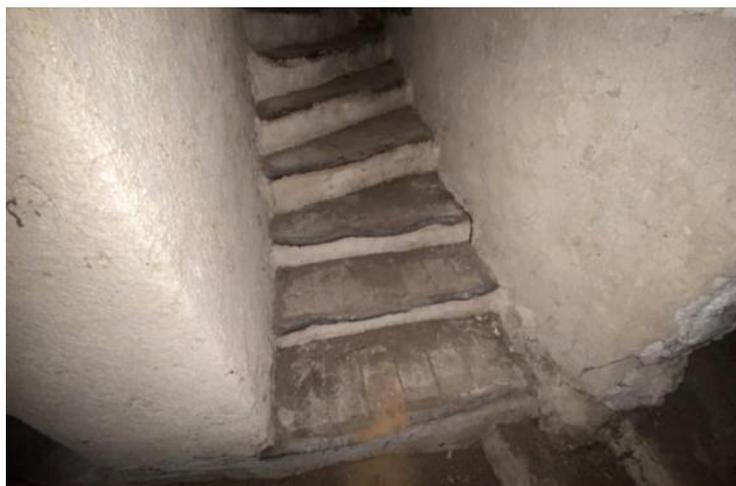
Du rez-de-chaussée au sous-sol

Sol : les marches d'escalier irrégulières sont recouvertes d'anciennes tomettes usagées.

Les nez de marches sont hors d'usage.

Murs et face sous escalier : l'enduit vétuste hors d'usage est recouvert de traces d'infiltrations.

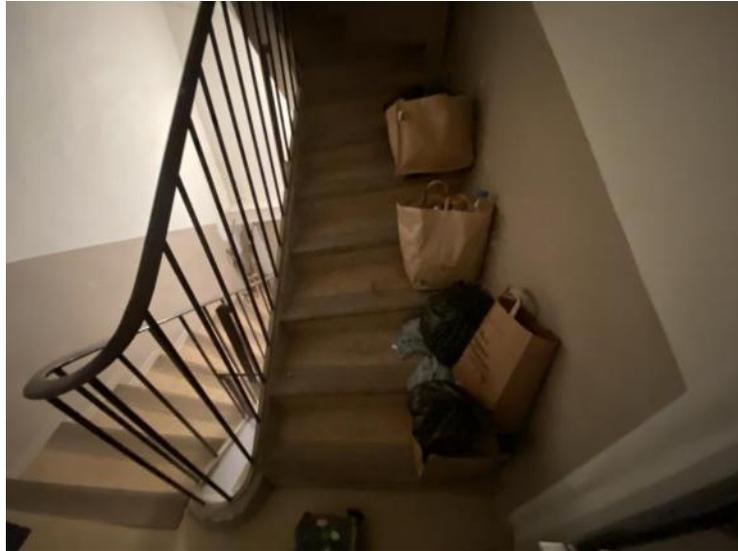
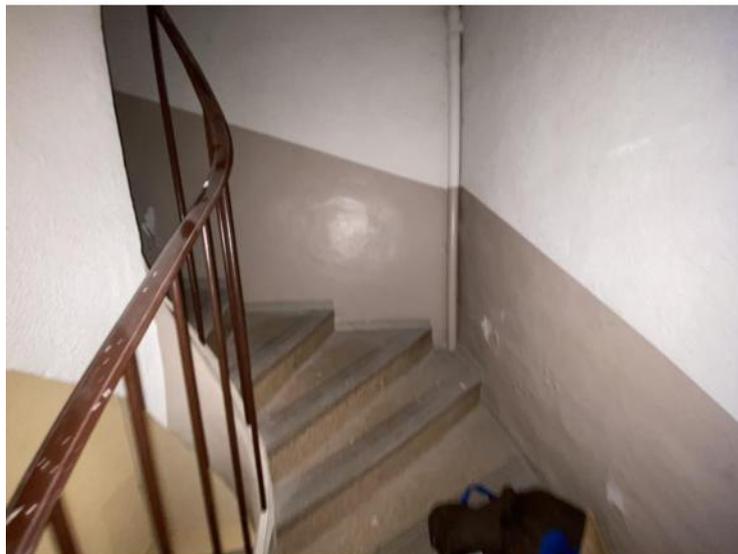
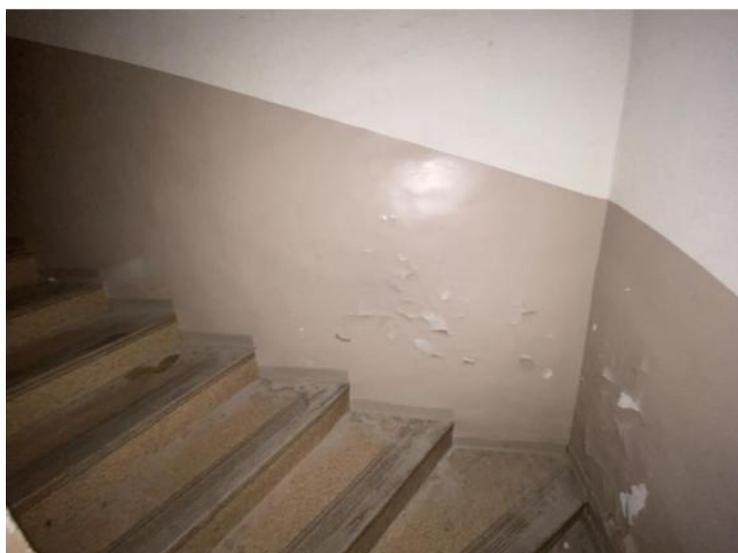
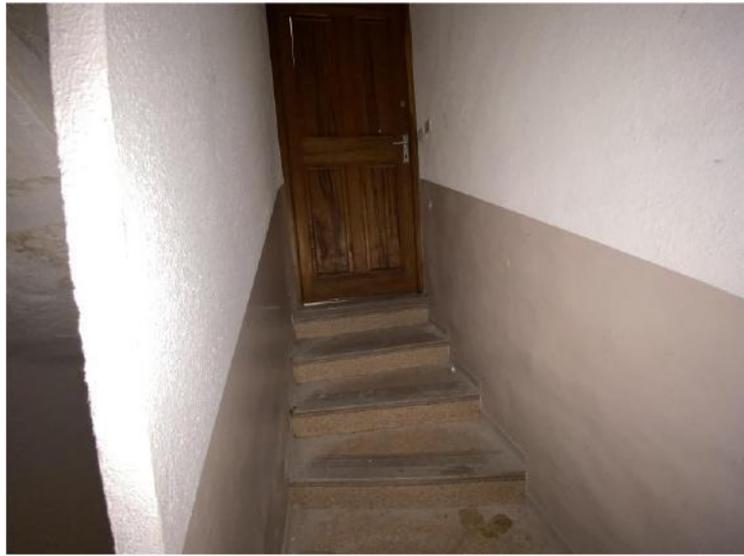
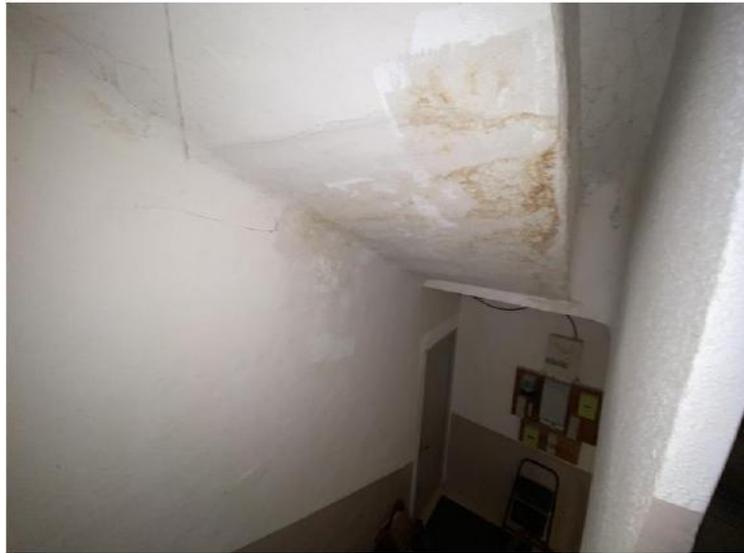
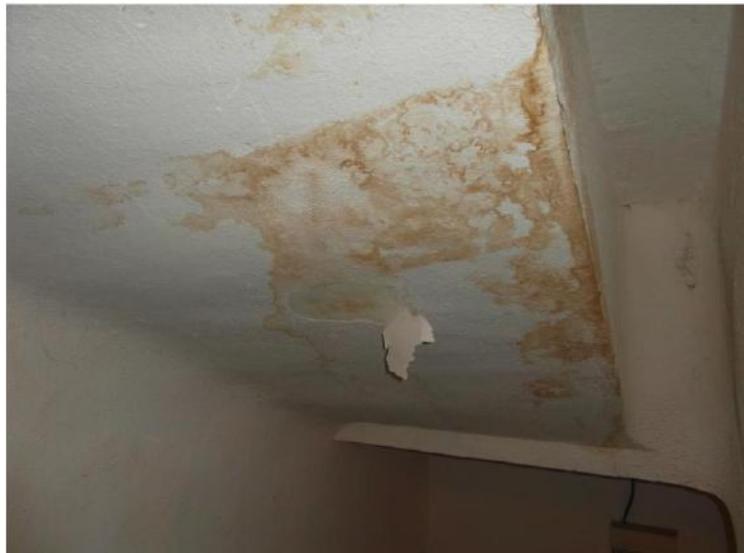
Entre le 1^{er} et le 2^{ème} étage

Murs : peinture usagée et cloquée sur enduit irrégulier

Face sous escalier : peinture marquée de large trace d'infiltration

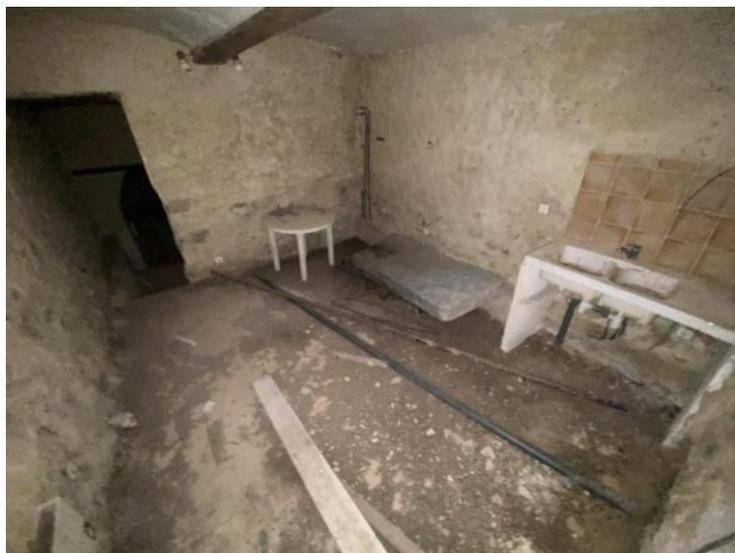
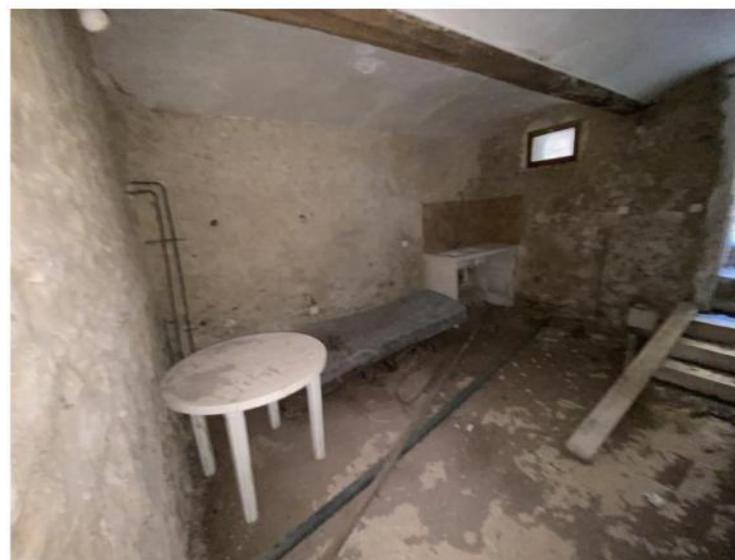
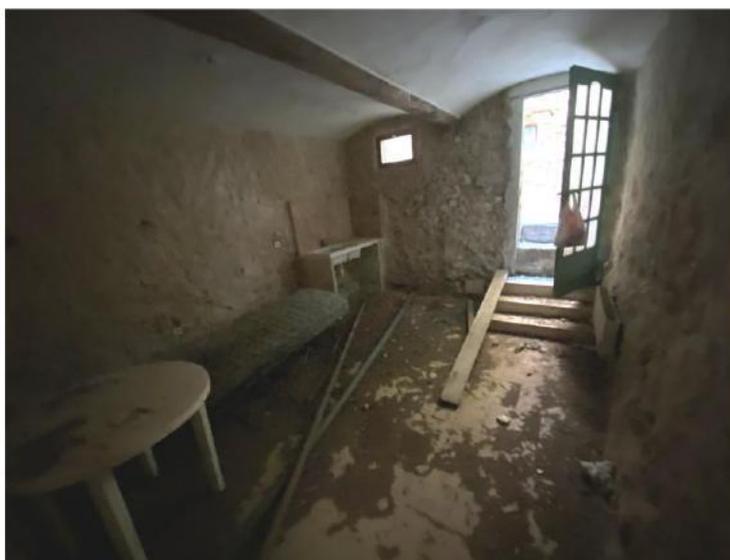
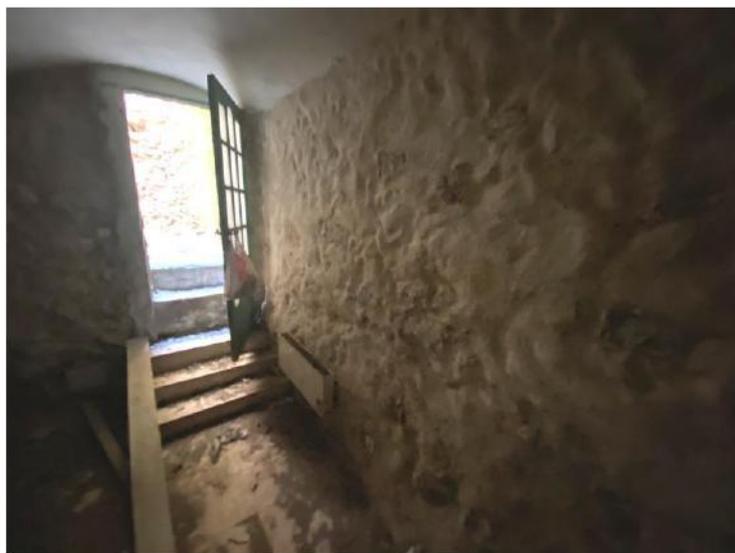
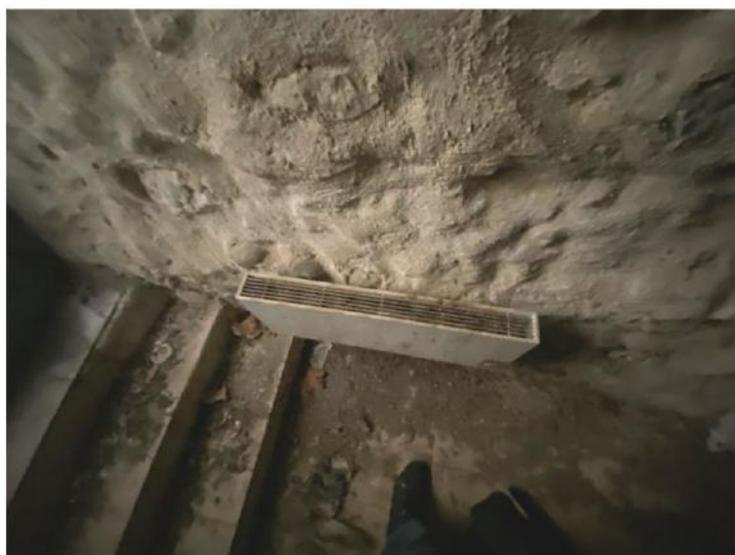
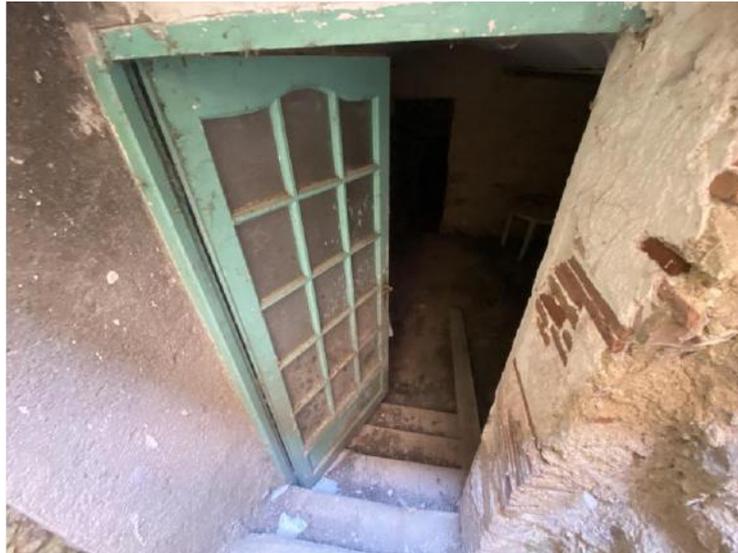
Lot n°11 :

Murs : enduit, recouvrant les pierres des murs, irrégulier et marqué de toute part de traces d'infiltration.

- Double évier email hors d'usage entouré de faïences murales usagées.
- Convecteur électrique hors d'usage.
- La porte vitrée, gonflée par l'humidité, ne ferme pas.

- Un important taux d'humidité se dégage de cette pièce.
- L'accès à la cour s'effectue par un escalier aux marches irrégulières.

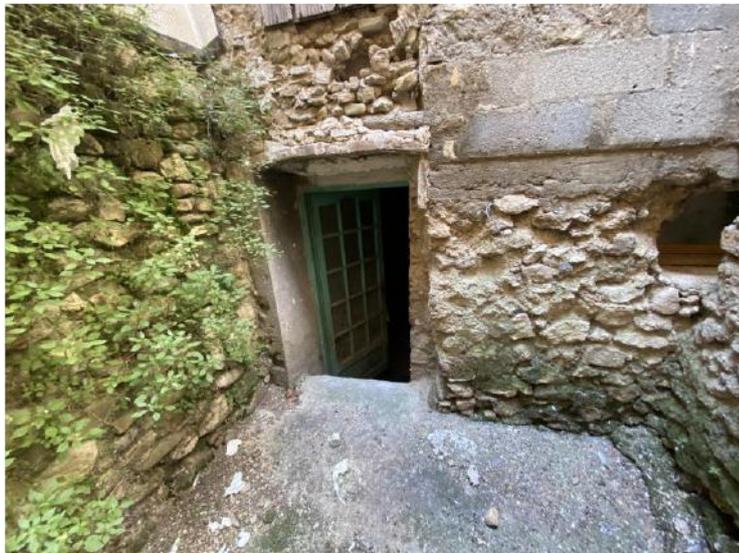
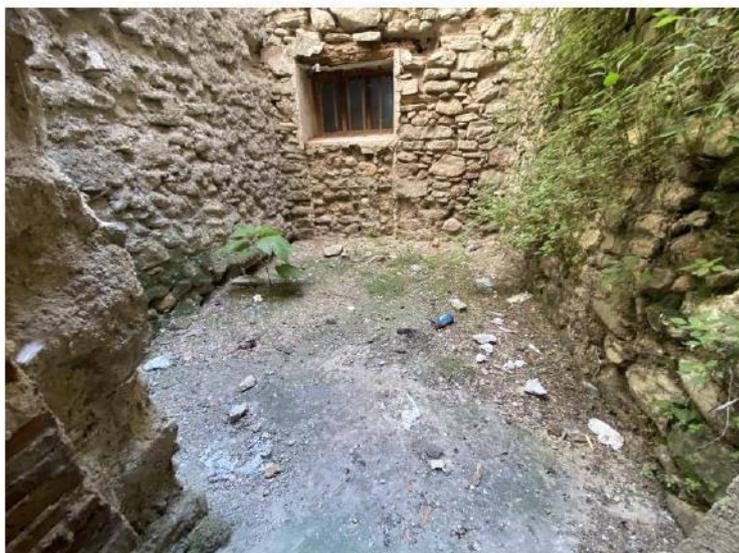
- La cour intérieure encadrée par les façades des immeubles mitoyens est dépourvue d'évacuation d'eau.
