PROCES VERBAL DESCRIPTIF

**L'AN DEUX MILLE VINGT-CINQ
ET LE DIX-HUIT JUIN**

**La Syndicat des copropriétaires de l'immeuble « 1/3 rue Arbaud à MANOSQUE
(Alpes de Haute Provence) »,**

Certifie et atteste, m'être transporté, ce jour, sur la commune de MANOSQUE (Alpes de Haute Provence), 1 et 3, rue Arbaud, au-devant des biens et droits immobiliers ci-après désignés.

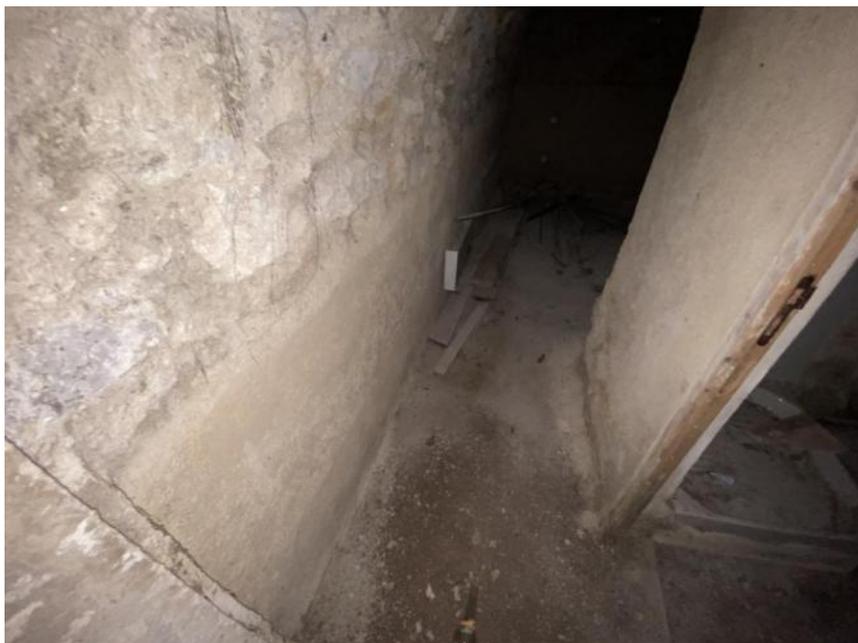
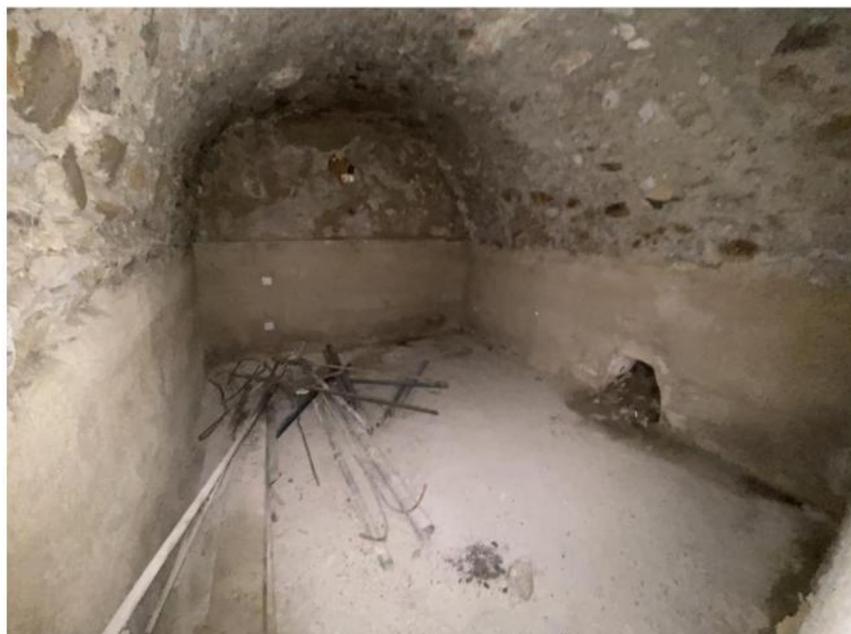
1/ La pièce voutée en contre bas :

Sol : carreaux de gré marqués de moisissure.

Murs et voute: enduit hors d'usage marqué de trace d'infiltration de toutes parts.

Equipement : Convecteur électrique hors d'usage.

Observation : Un important taux d'humidité se dégage de cette pièce.

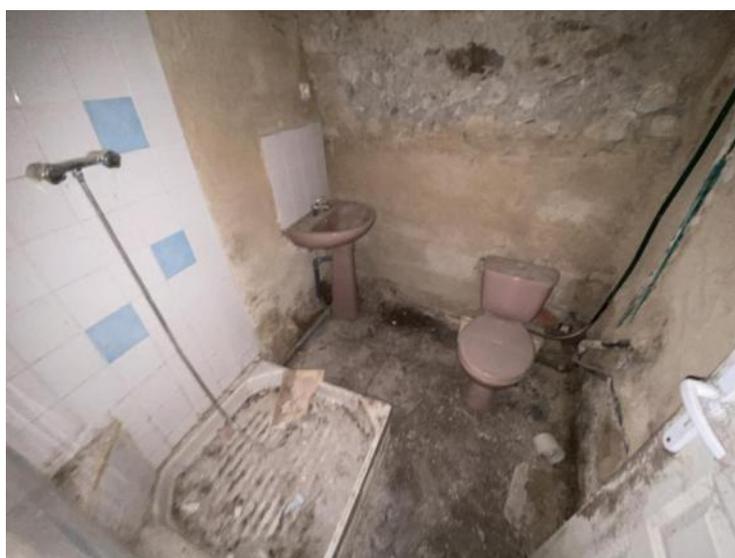
2/Une salle d'eau WC obscure :

Murs et voute: faïences et enduit hors d'usage marqué de traces d'infiltration de toutes parts.

- Lavabo vétuste sur colonne.
- Cuvette de toilette vétuste.
- Vasque de douche vétuste hors d'usage.
- Robinetterie hors d'usage.

Un important taux d'humidité se dégage de cette pièce.

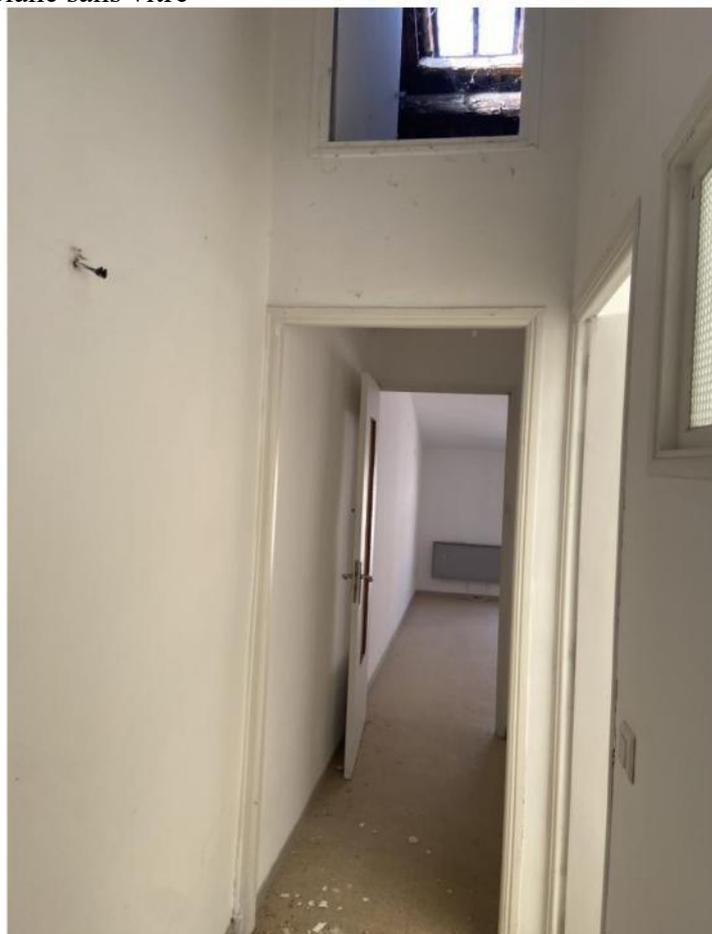
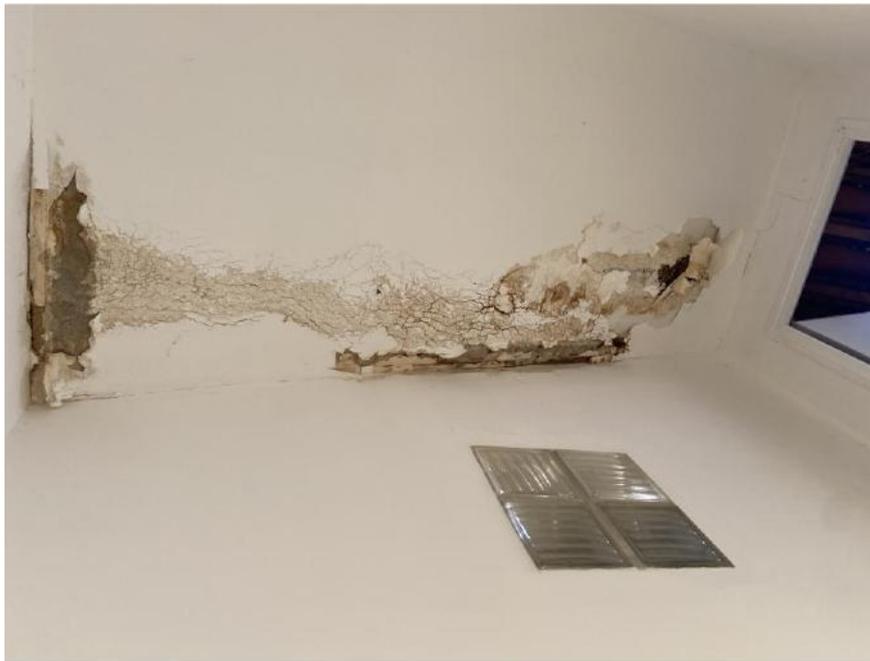
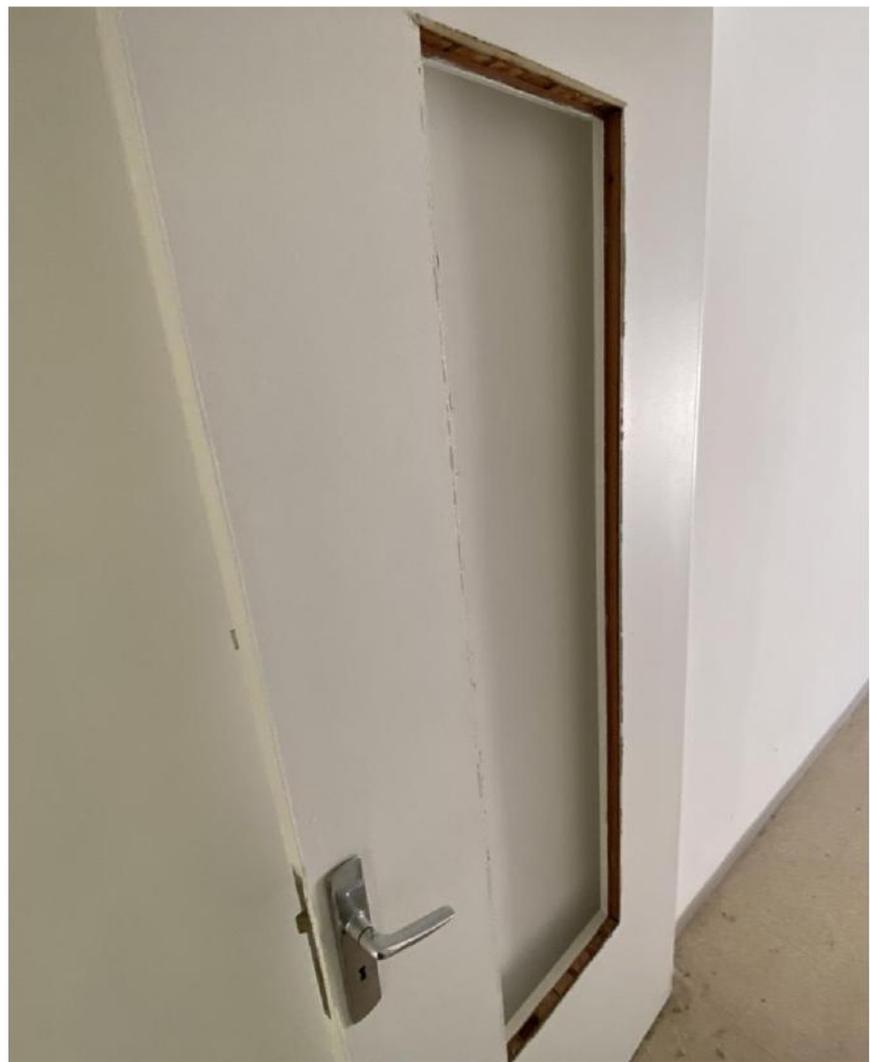
4/ le dégagement:

Plafond : entièrement dégradé par une infiltration d'eau

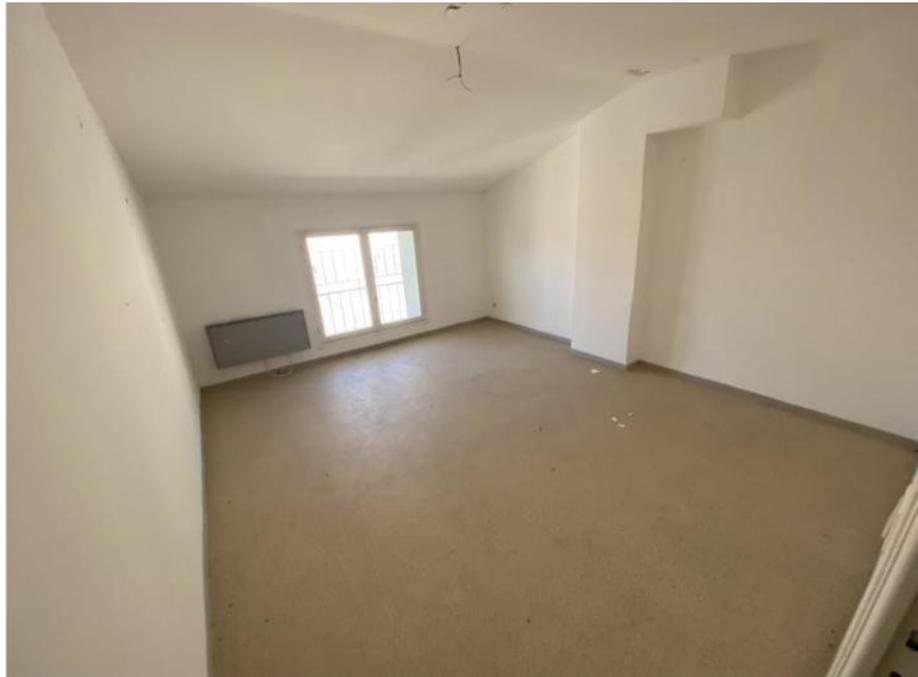
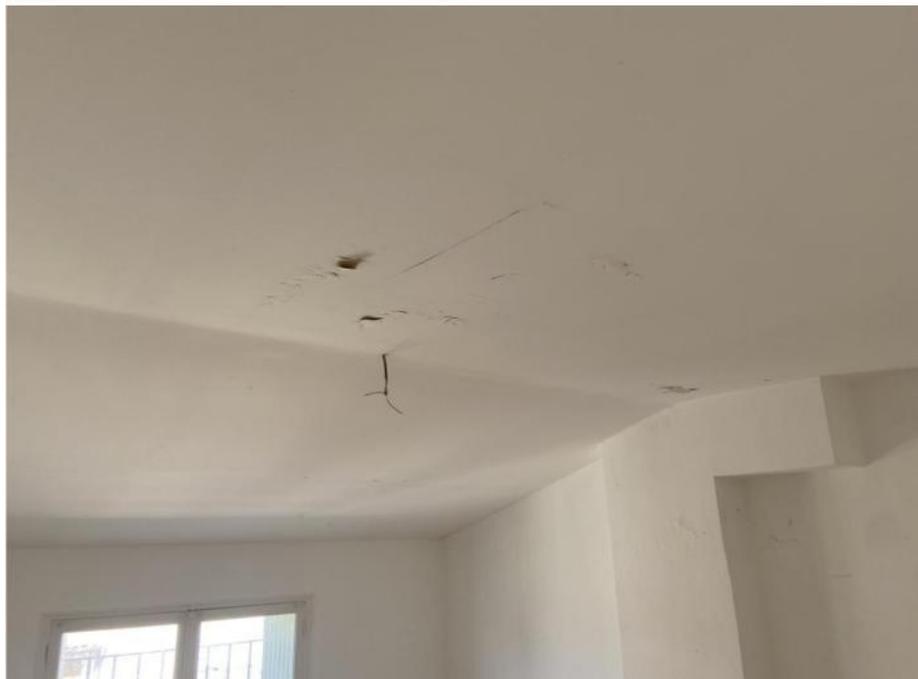
6/ la chambre côté rue :

Plafond : peinture écaillée en partie médiane consécutive à des infiltration.

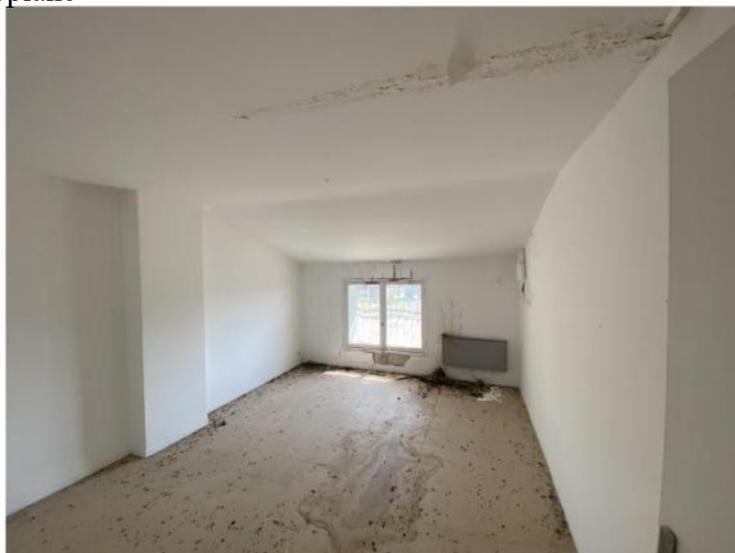
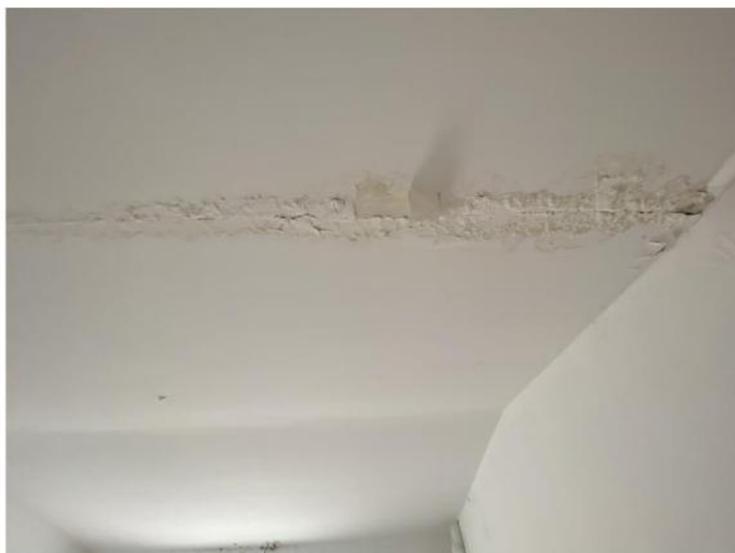
7/ la chambre coté cour :

Murs : peinture en état d'usage et hors d'usage au niveau de la fenêtre consécutivement aux infiltrations.

Plafond : peinture marqué de traces d'infiltration sur la largeur de la pièce.
