PROCES VERBAL DE DESCRIPTION

Dossier n° C13536

Étant requis en application des dispositions des articles R 322-1 et suivants du Code des Procédures Civiles d'Exécution, et afin de requérir les renseignements utiles à la rédaction d'un PROCES VERBAL DESCRIPTIF sur le bien immobilier sis sur la commune de 04000 DIGNE LES BAINS, 12 rue de la Grande Fontaine, dans un immeuble en copropriété cadastré AK N°250.

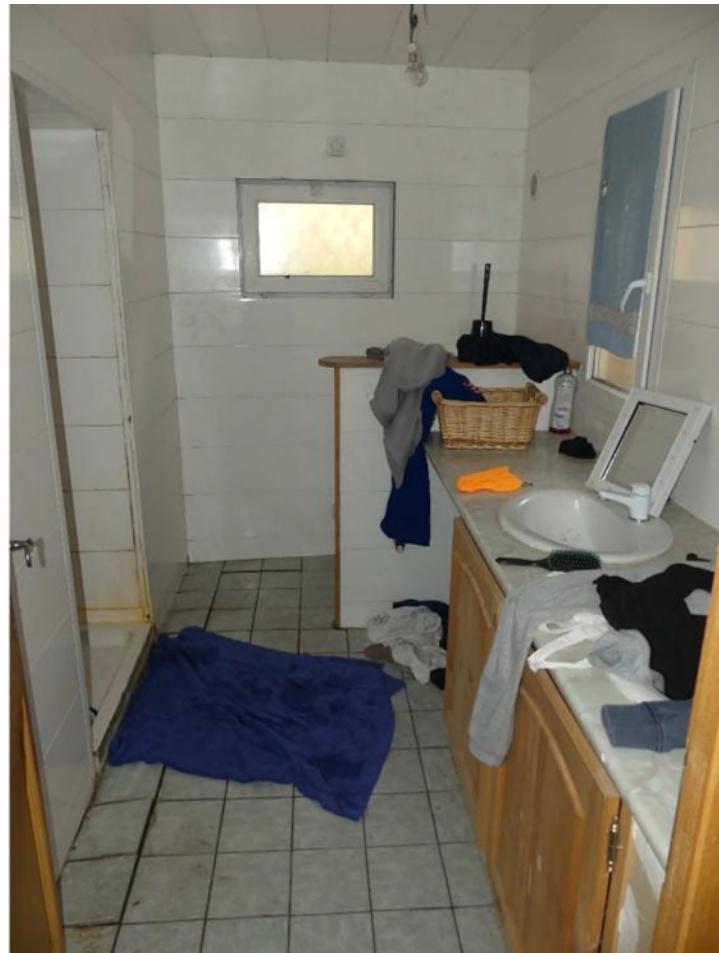
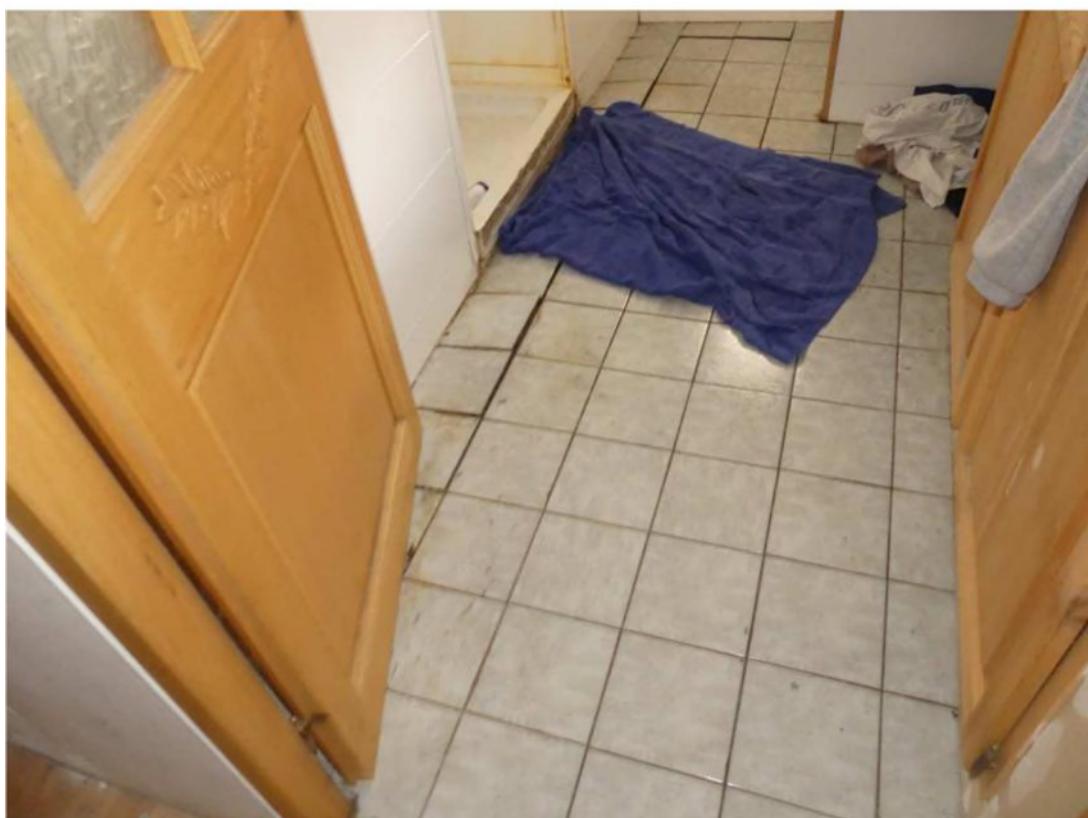
- **Salle d'eau** : le sol est recouvert de carrelage, lequel s'est soulevé.

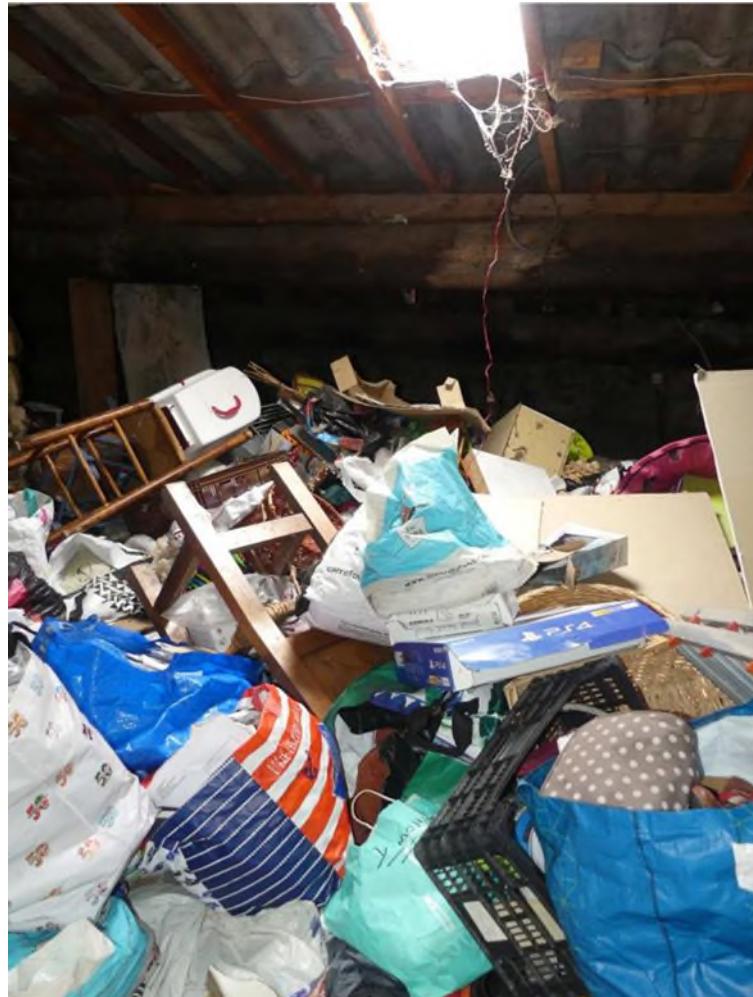
De la cuisine se trouve l'accès au grenier lequel n'est pas isolé et très vétuste.

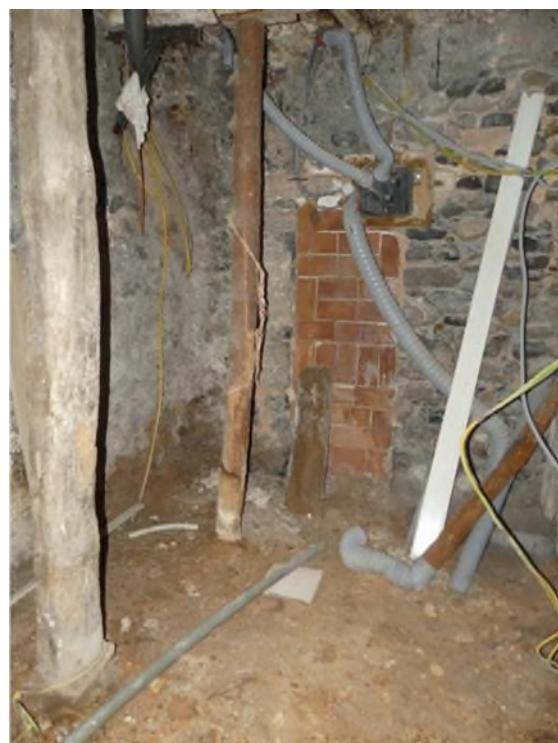
Le sol est en terre battue, les murs sont bruts.
La porte de cette cave ne ferme pas.
