Certificat de superficie de la partie privative

Numéro de dossier : 1679/02/2025
Date du repérage : 12/03/2025

Désignation du ou des bâtiments <i>Localisation du ou des bâtiments :</i> Département : Alpes-de-Haute-Provence Adresse : 26 Rue des Chapeliers Commune : 04000 DIGNE LES BAINS Section cadastrale AK, Parcelle(s) n° 447 Désignation et situation du ou des lot(s) de copropriété : Etage 2; Compl. Gauche, Lot numéro : NC	Désignation du propriétaire <i>Désignation du client :</i> Nom et prénom :
Donneur d'ordre (sur déclaration de l'intéressé) Nom et prénom : Cabinet d'Avocats TARTANSON	Repérage Périmètre de repérage : Un studio.
Désignation de l'opérateur de diagnostic Nom et prénom : SODINI Vincent Raison sociale et nom de l'entreprise : Alpes Diagnostics Adresse : 240 Montée des Vraies Richesses 04100 Manosque Numéro SIRET : 950880047 Désignation de la compagnie d'assurance : ... Axa Assurances Numéro de police et date de validité : 11133593804 / 01/01/2026	
Superficie privative en m² du ou des lot(s)

DPE Diagnostic de performance énergétique (logement)

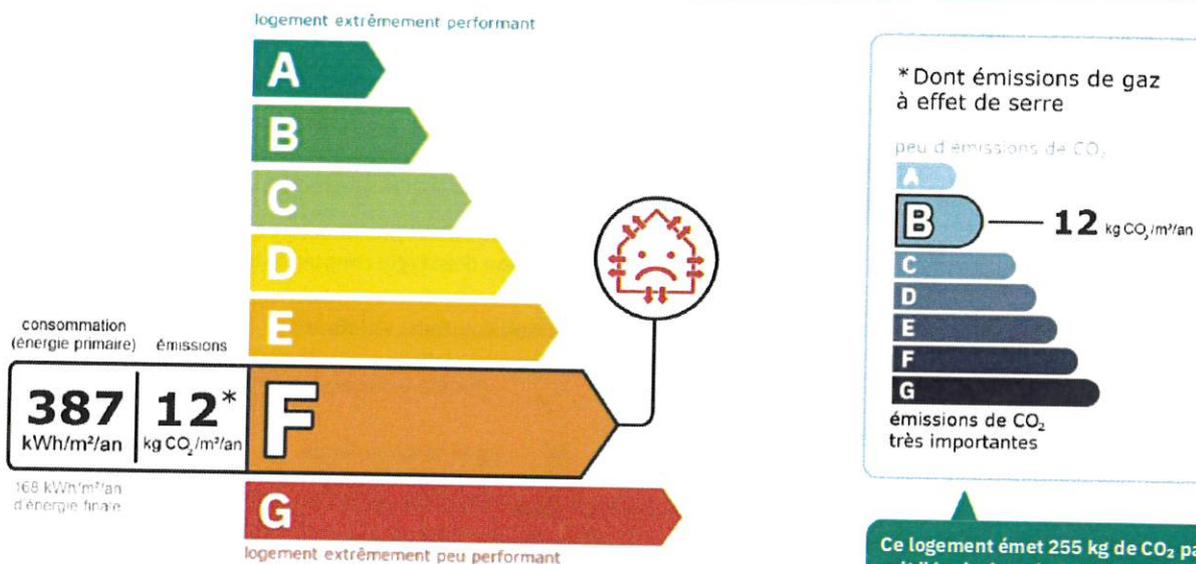
Performance énergétique et climatique

Le niveau de consommation énergétique dépend de l'isolation du logement et de la performance des équipements.
Pour l'améliorer, voir pages 4 à 6

Ce logement émet 255 kg de CO₂ par an, soit l'équivalent de 1 323 km parcourus en voiture.
Le niveau d'émissions dépend principalement des types d'énergies utilisées (bois, électricité, gaz, fioul, etc.)

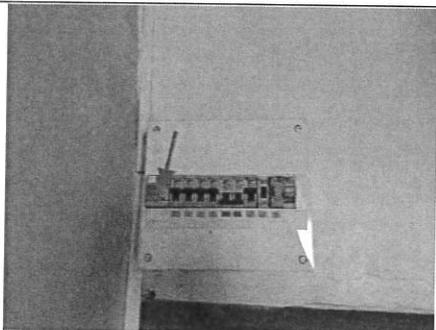
Photo PhEle003

Libellé de l'information complémentaire : B11 a1
L'ensemble de l'installation électrique est protégée par au moins un dispositif différentiel à haute sensibilité inf. ou égal à 30 mA.
