Dossier Technique Immobilier

Numéro de dossier : 0033/CHE
Date du repérage : 11/06/2024

Désignation du ou des bâtiments	Désignation du propriétaire
<p><i>Localisation du ou des bâtiments :</i> Département : .. Alpes-de-Haute-Provence Adresse : 626, chemin de l'hubbac de Chadourène Commune : 04660 Champtercier Section cadastrale AA, Parcelle(s) n° 148 Désignation et situation du ou des lot(s) de copropriété : Périmètre de repérage : Ensemble des parties accessibles du bien</p>	<p><i>Désignation du client :</i> Nom et prénom : ... Adresse : 626, chemin de l'hubbac de Chadourène 04660 Champtercier</p>

Objet de la mission :	
<input checked="" type="checkbox"/> Constat amiante avant-vente	<input checked="" type="checkbox"/> Diag. Installations Electricité
<input checked="" type="checkbox"/> Etat des Risques et Pollutions	<input checked="" type="checkbox"/> Diagnostic de Performance Energétique

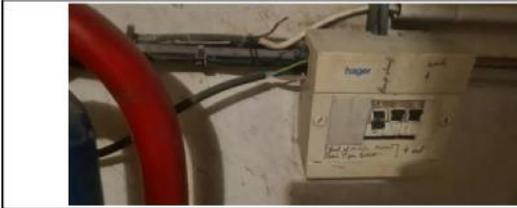
Photo n° PhEle015
B11 a2 Une partie seulement de l'installation électrique est protégée par au moins un dispositif différentiel à haute sensibilité inf. ou égal à 30 mA.
