## Certificat de superficie de la partie privative

Numéro de dossier : 2211/07/2025  
Date du repérage : 27/06/2025

# DPE Diagnostic de performance énergétique (logement)

N°ADEME : 2504E2204434G

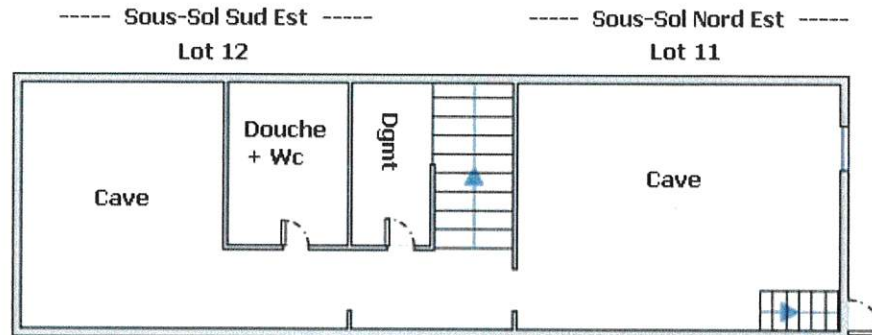
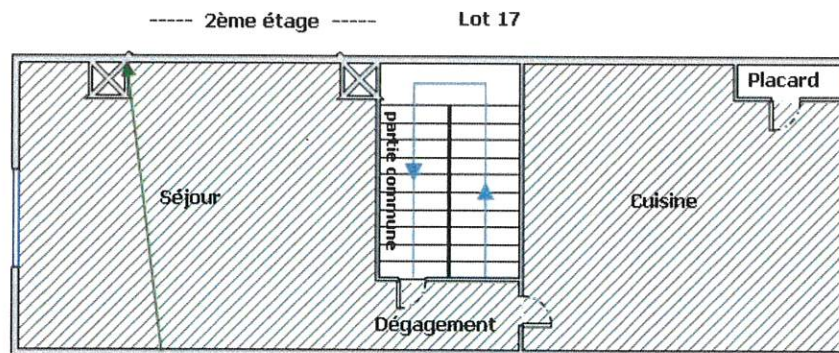
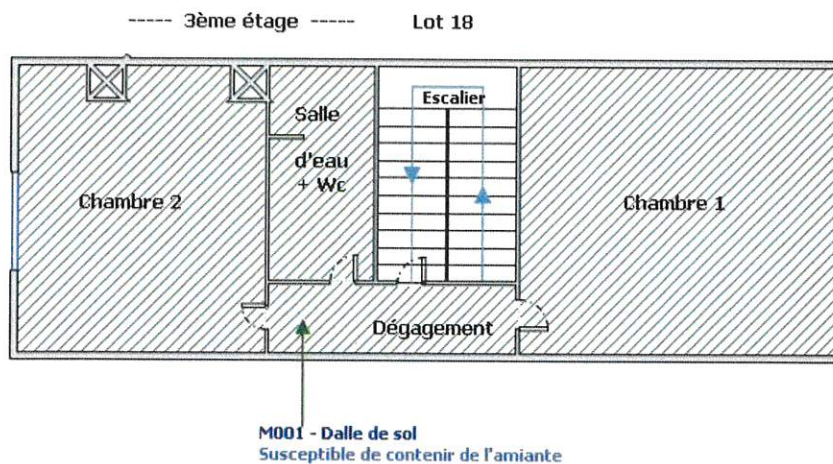
## 7.1 - Annexe - Schéma de repérage

Echantillon: P001  
Matériaux: M001  
Pas de réponse

M001 - Dalle de sol  
Susceptible de contenir de l'amiante
