## Attestation de surface habitable

Numéro de dossier : 885/07/2024  
Date du repérage : 25/07/2024

# Audit énergétique

N°audit : A24040091949P  
Date de visite : 25/07/2024  
Etabli le : 02/08/2024  
Valable jusqu'au : 01/08/2029  
Identifiant fiscal logement : N/A

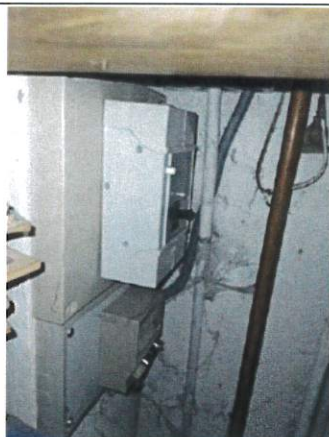
Photo PhEle005

Libellé de l'information complémentaire : B11 a1  
L'ensemble de l'installation électrique n'est pas protégée par au moins un dispositif différentiel à haute sensibilité inf. ou égal à 30 mA.

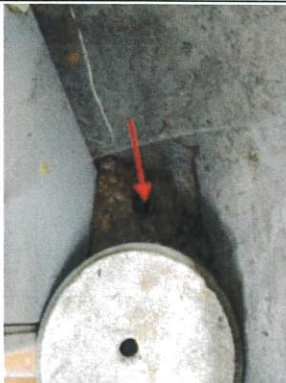
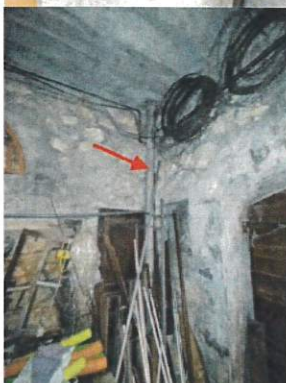
| Localisation | Identifiant + Description | Conclusion (justification) | Etat de conservation** et préconisations* | Photo |
|---|---|---|---|---|
| Rez de jardin - Terrasse 2; Rez de chaussée - Cave 2 | <p><u>Identifiant:</u> M007</p> <p><u>Description:</u> Conduit en fibres-ciment</p> <p><u>Liste selon annexe.13-9 du CSP:</u> B</p> | Présence d'amiante (sur jugement de l'opérateur) | <p>Matériau dégradé (étendue ponctuelle)</p> <p><b>Résultat EP**</b></p> <p><b>Préconisation :</b> Il est recommandé de réaliser une évaluation périodique.</p> | |

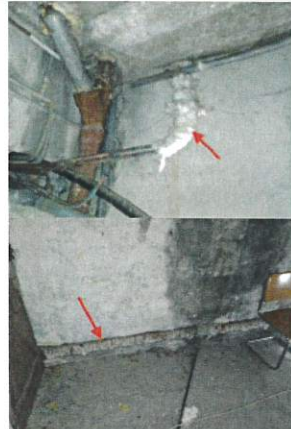
| Localisation | Identifiant + Description | Justification | Etat de conservation et préconisations | Photo |
|---|---|---|---|---|
| 1er étage - Grenier;<br>Extérieur - Cave 3 | Identifiant: M002-P001<br>Description: Calorifuge (tresses, coquilles, matelas...)<br>Liste selon annexe.13-9 du CSP: A | En attente des résultats d'analyse | Calorifugeage en mauvais état<br><br>Souligne_Score 3**<br><br>Il faut faire réaliser des travaux de retrait ou de confinement des calorifugeages. | |

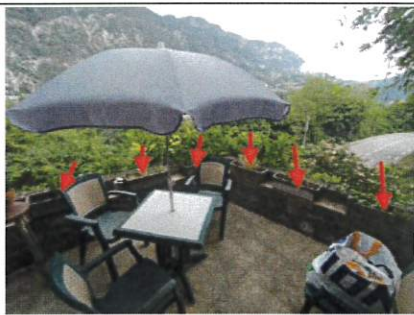
| | <p>Photo n° PhA001</p> <p>Localisation : Rez de jardin - Terrasse 1</p> <p>Ouvrage : 8 - Équipements divers et accessoires - Jardinières, bac à sable incendie</p> <p>Partie d'ouvrage : Élément en fibres-ciment</p> <p>Description : Élément en fibres-ciment</p> <p>Localisation sur croquis : M001</p> |

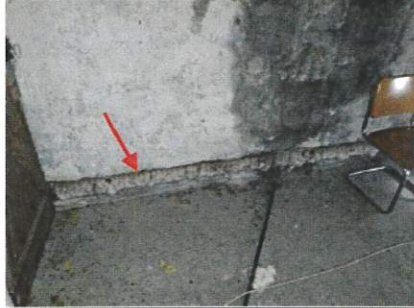
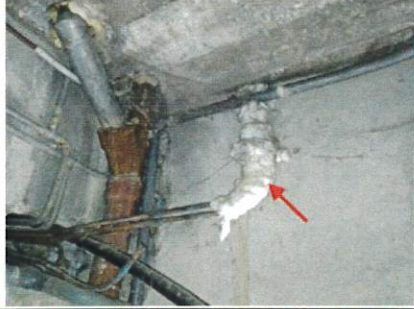
| | <p>Photo n° PhA002</p> <p>Localisation : 1er étage - Grenier; Extérieur - Cave 3</p> <p>Ouvrage : 6 - Conduits et accessoires intérieurs - Conduits de fluides (air, eau, vapeur, fumée, échappement, autres fluides)</p> <p>Partie d'ouvrage : Calorifuge (tresses, coquilles, matelas...)</p> <p>Description : Calorifuge (tresses, coquilles, matelas...)</p> |

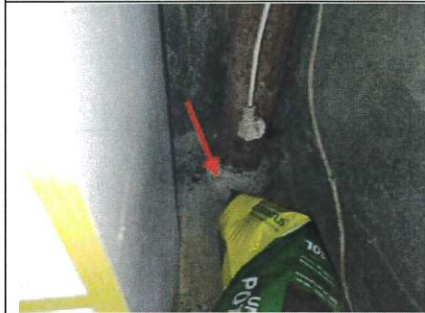
Photo n° PhA005

Localisation : Extérieur - Cave 3

Description : Conduit en fibres-ciment

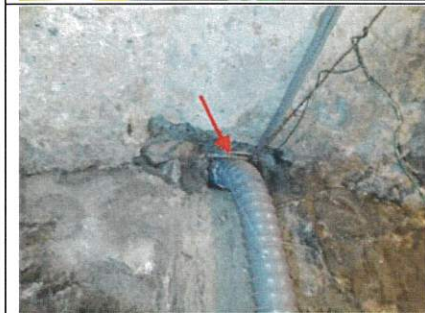
Photo n° PhA006

| Localisation | Identifiant + Description | Conclusion (justification) | Etat de conservation** et préconisations* | Photo |
|---|---|---|---|---|
| Rez de chaussée - Cave 1 | <u>Identifiant:</u> M006<br><u>Description:</u> Conduit en fibres-ciment<br><u>Liste selon annexe.13-9 du CSP:</u> B | Présence d'amiante (sur jugement de l'opérateur) | Matériau dégradé (étendue ponctuelle)<br><br><u>Résultat</u> EP**<br><br><u>Préconisation :</u> Il est recommandé de réaliser une évaluation périodique. | |

Localisation : Rez de chaussée - Cave 1

Description : Conduit en fibres-ciment

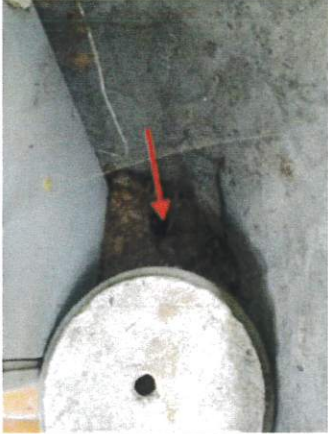
Photo n° PhA007

Localisation : Rez de jardin - Terrasse 2; Rez de chaussée - Cave 2

Description : Conduit en fibres-ciment

| | <p>Photo n° PhA007<br/> Localisation : Rez de jardin - Terrasse 2; Rez de chaussée - Cave 2<br/> Ouvrage : 6 - Conduits et accessoires intérieurs - Conduits de fluides (air, eau, vapeur, fumée, échappement, autres fluides)<br/> Partie d'ouvrage : Conduit en fibres-ciment<br/> Description : Conduit en fibres-ciment</p> |

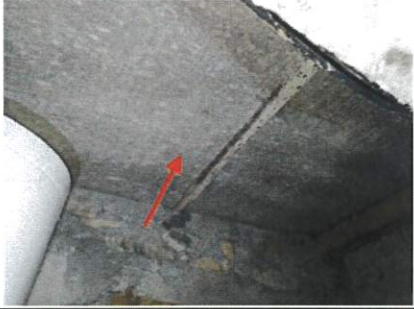
| Localisation | Identifiant + Description | Conclusion (justification) | Etat de conservation** et préconisations* | Photo |
|---|---|---|---|---|
| Rez de chaussée - Cave 2 | <p><u>Identifiant:</u> M008</p> <p><u>Description:</u> Plaques en fibres-ciment</p> <p><u>Liste selon annexe.13-9 du CSP:</u> B</p> | Présence d'amiante (sur jugement de l'opérateur) | <p>Matériau dégradé (étendue ponctuelle)</p> <p><b>Résultat EP**</b></p> <p><b>Préconisation :</b> Il est recommandé de réaliser une évaluation périodique.</p> | |

| | <p>Photo n° PhA008<br/> Localisation : Rez de chaussée - Cave 2<br/> Ouvrage : 1 - Couvertures, Toitures, Terrasses et étanchéités - Plaques ondulées et planes<br/> Partie d'ouvrage : Plaques en fibres-ciment<br/> Description : Plaques en fibres-ciment</p> |

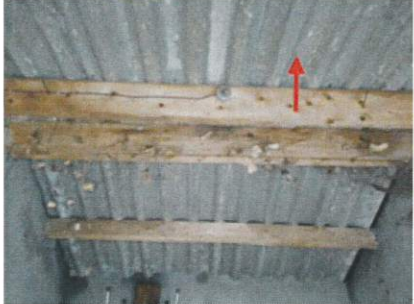
| Localisation | Identifiant + Description | Conclusion (justification) | Etat de conservation** et préconisations* | Photo |
|---|---|---|---|---|
| Extérieur - Garage et ensemble de toiture partie habitation | <p><u>Identifiant:</u> M009</p> <p><u>Description:</u> Plaques en fibres-ciment (y compris plaques « sous tuiles »)</p> <p><u>Liste selon annexe.13-9 du CSP:</u> B</p> | Présence d'amiante (sur jugement de l'opérateur) | <p>Matériau dégradé (étendue ponctuelle)</p> <p><b>Résultat EP**</b></p> <p><b>Préconisation :</b> Il est recommandé de réaliser une évaluation périodique.</p> | |

| | <p>Photo n° PhA009<br/> Localisation : Extérieur - Garage et ensemble de toiture partie habitation<br/> Ouvrage : 1 - Couvertures, Toitures, Terrasses et étanchéités - Plaques ondulées et planes<br/> Partie d'ouvrage : Plaques en fibres-ciment (y compris plaques « sous tuiles »)<br/> Description : Plaques en fibres-ciment (y compris plaques « sous tuiles »)</p> |
