Rapport de mission de repérage des matériaux et produits contenant de l'amiante pour l'établissement du constat établi à l'occasion de la vente d'un immeuble bâti (Listes A et B de l'annexe 13-9 du Code de la Santé publique)

Numéro de dossier : 812/03/2021 [REDACTED]

[REDACTED]
03/03/2021

Adresse	Rue : 12 rue de La Grande Fontaine Bât., escalier, niveau, appartement n°, lot n°: Etage 2; Porte Gauche Lot numéro 6/8/9, Code postal, ville : . 04000 DIGNE LES BAINS (France) Section cadastrale AK, Parcelle numéro 250,
Périmètre de repérage : Un appartement de Type 4 en Duplex avec une Cave.
Type de logement : Appartement - T4
Fonction principale du bâtiment : Habitation (partie privative d'immeuble)
Date de construction : < 1949

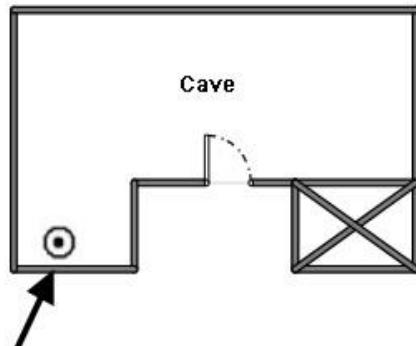
M001 - Conduits
Présence d'amiante
Score EP

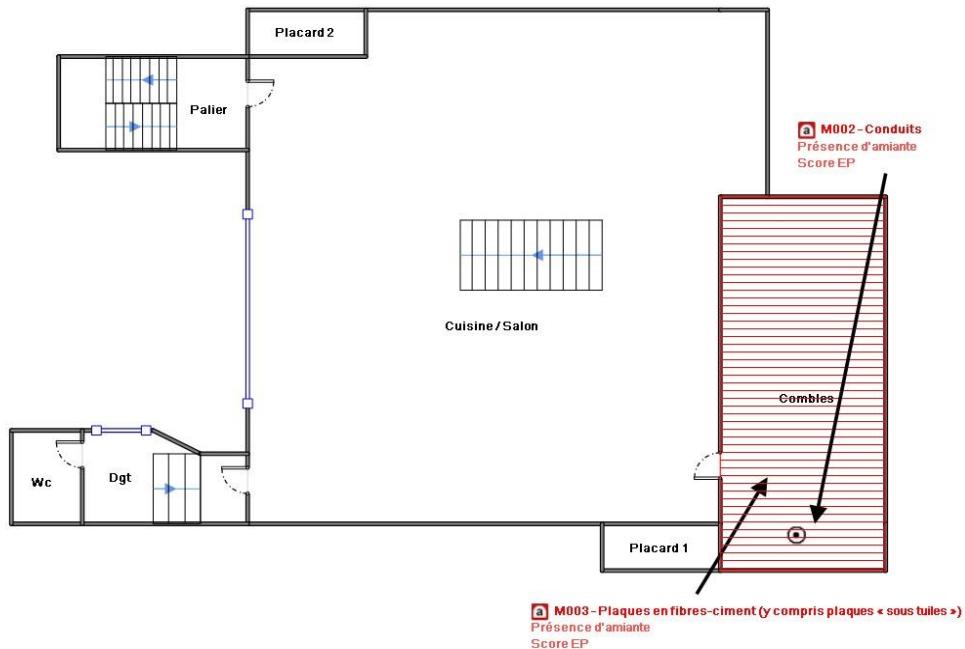
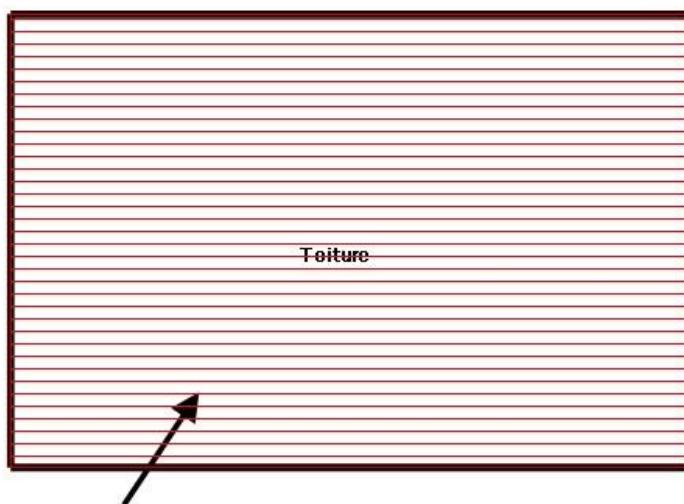
M003 - Plaques en fibres-ciment (y compris plaques « sous tuiles »)
Présence d'amiante
Score EP

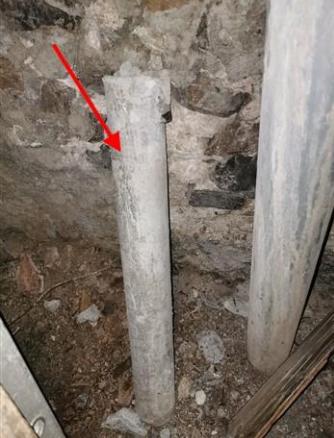
<p>Photo n° PhA001 Localisation : Cave Ouvrage : Conduits de fluides (air, eau, autres fluides) Partie d'ouvrage : Conduits Description : Conduits</p>

Localisation	Identifiant + Description	Conclusion (justification)	Etat de conservation** et préconisations*	Photo
Cave	<u>Identifiant:</u> M001 <u>Description:</u> Conduits <u>Liste selon annexe.13-9 du CSP:</u> B	Présence d'amiante (sur jugement de l'opérateur)	Matériau dégradé (étendue ponctuelle) Résultat EP** Préconisation : Il est recommandé de réaliser une évaluation périodique.

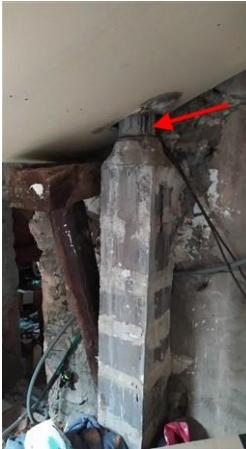
<p>Photo n° PhA002 Localisation : Combles Ouvrage : Conduits de fluides (air, eau, autres fluides) Partie d'ouvrage : Conduits Description : Conduits</p>

Combles	<u>Identifiant:</u> M002 <u>Description:</u> Conduits <u>Liste selon annexe.13-9 du CSP:</u> B	Présence d'amiante (sur jugement de l'opérateur)	Matériau non dégradé Résultat EP** Préconisation : Il est recommandé de réaliser une évaluation périodique.

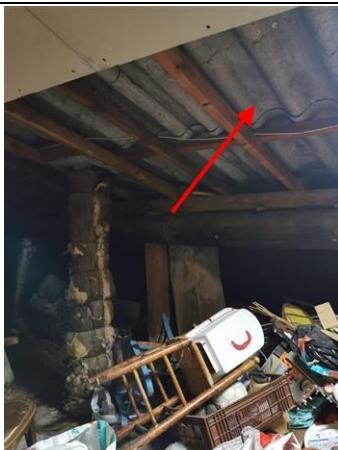
Photo n° PhA003

Combles; Toiture	<u>Identifiant:</u> M003 <u>Description:</u> Plaques en fibres-ciment (y compris plaques « sous tuiles ») <u>Liste selon annexe.13-9 du CSP:</u> B	Présence d'amiante (sur jugement de l'opérateur)	Matériau non dégradé Résultat EP** Préconisation : Il est recommandé de réaliser une évaluation périodique.

Description : Plaques en fibres-ciment (y compris plaques « sous tuiles »)

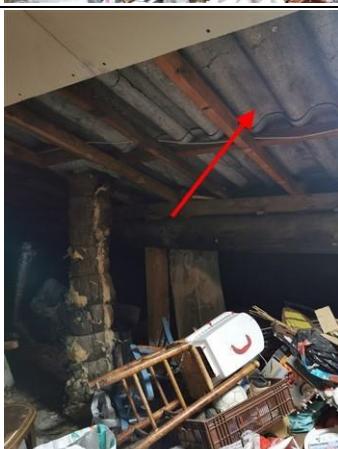
Photo n° PhA004

Toiture	<u>Identifiant:</u> M004 <u>Description:</u> Plaques en fibres-ciment (y compris plaques « sous tuiles ») <u>Liste selon annexe.13-9 du CSP:</u> B	Présence d'amiante (sur jugement de l'opérateur)	Matériau non dégradé Résultat EP** Préconisation : Il est recommandé de réaliser une évaluation périodique.

Localisation : Toiture
