PROCES VERBAL DE DESCRIPTION

Dossier n° C13536

Étant requis en application des dispositions des articles R 322-1 et suivants du Code des Procédures Civiles d'Exécution, et afin de requérir les renseignements utiles à la rédaction d'un PROCES VERBAL DESCRIPTIF sur le bien immobilier sis sur la commune de 04000 DIGNE LES BAINS, 12 rue de la Grande Fontaine, dans un immeuble en copropriété cadastré AK N°250.

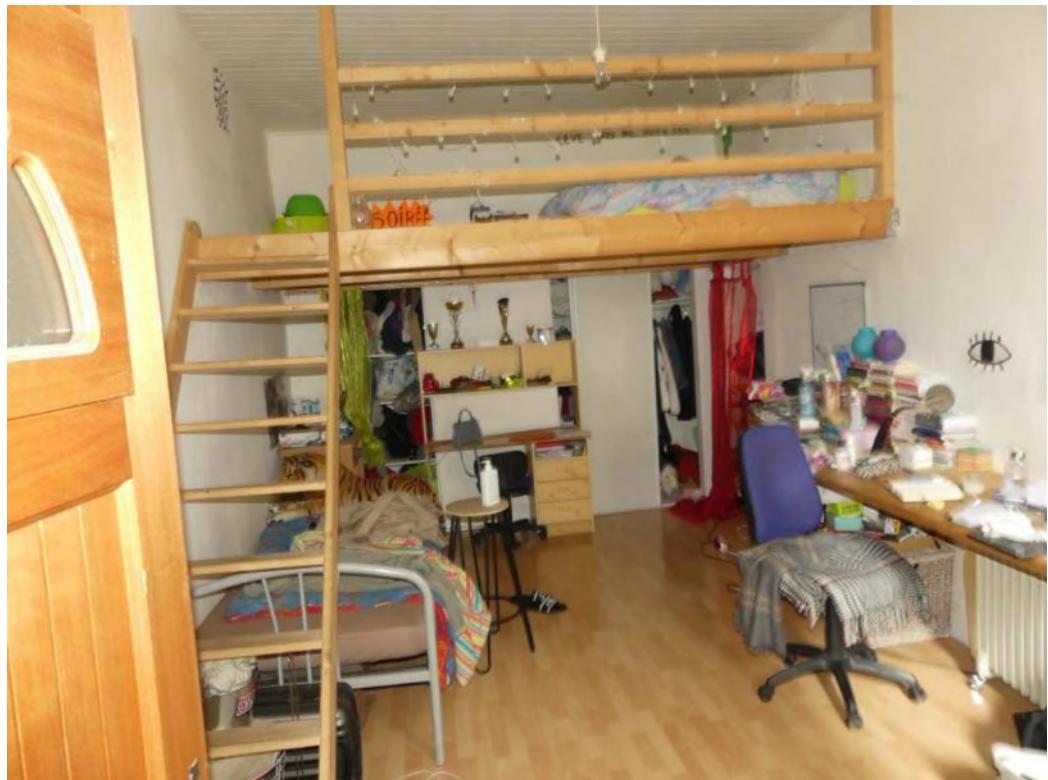
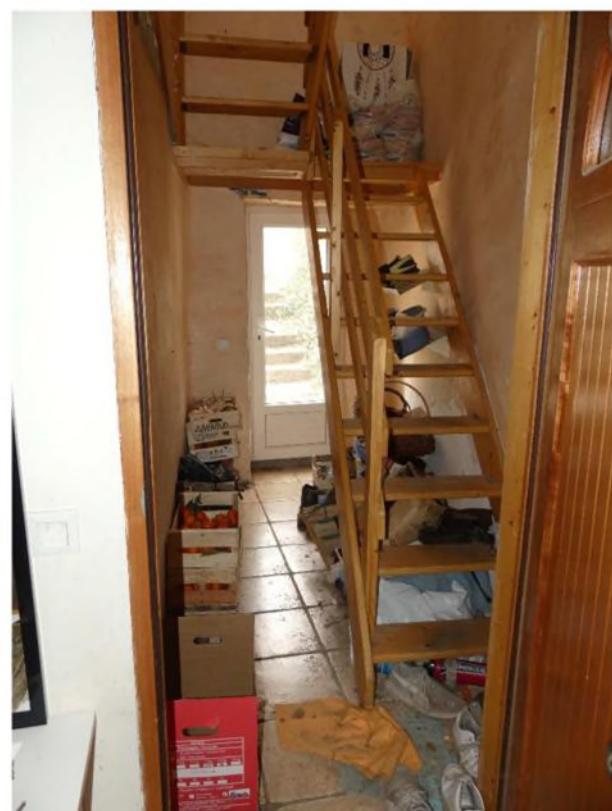
Dans cette chambre à coucher je constate la présence d'une mezzanine aménagée avec escalier en échelle de meunier tout en bois.

Dans cette pièce je constate la présence d'une cage d'escalier qui permet d'accéder à un rez-de-jardin en façade Sud Est mais également à l'étage supérieur dans la pièce à vivre.

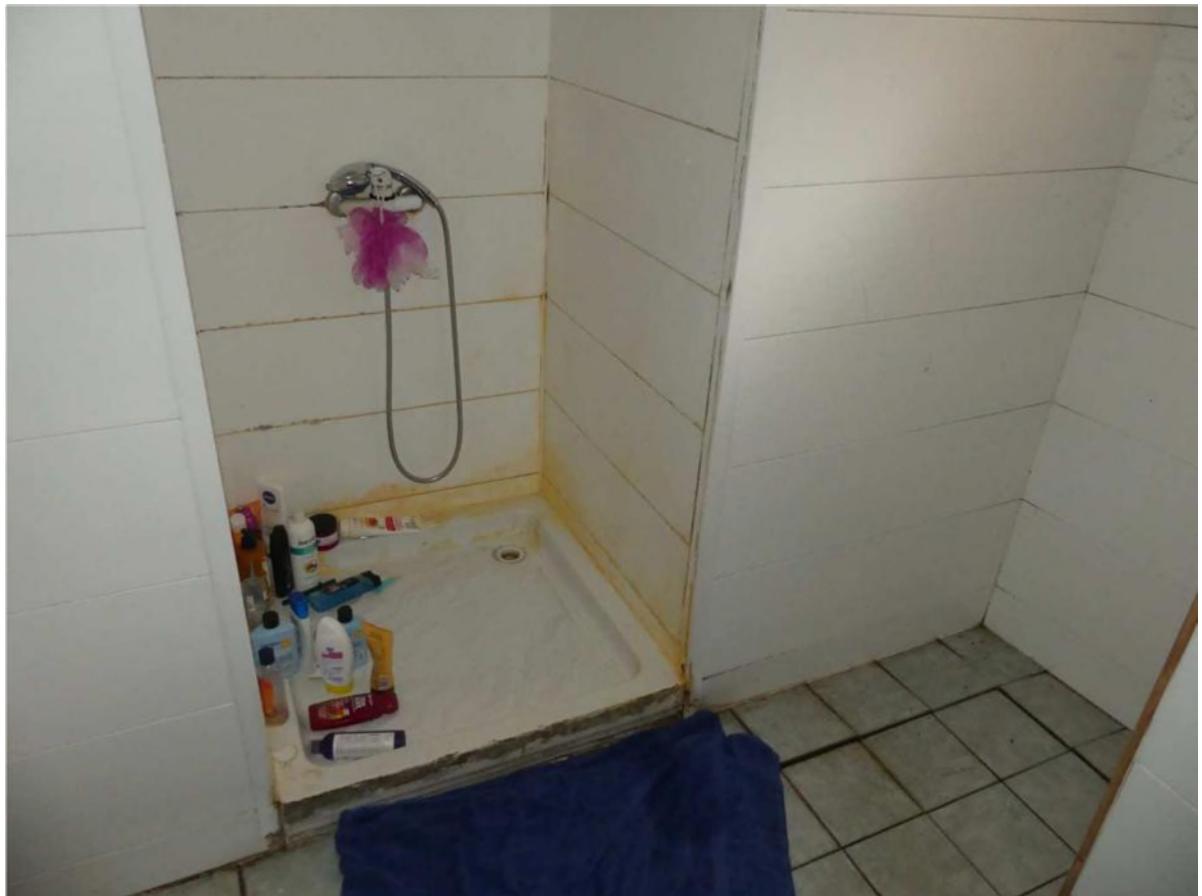
- **Salle d'eau** : le sol est recouvert de carrelage, lequel s'est soulevé.

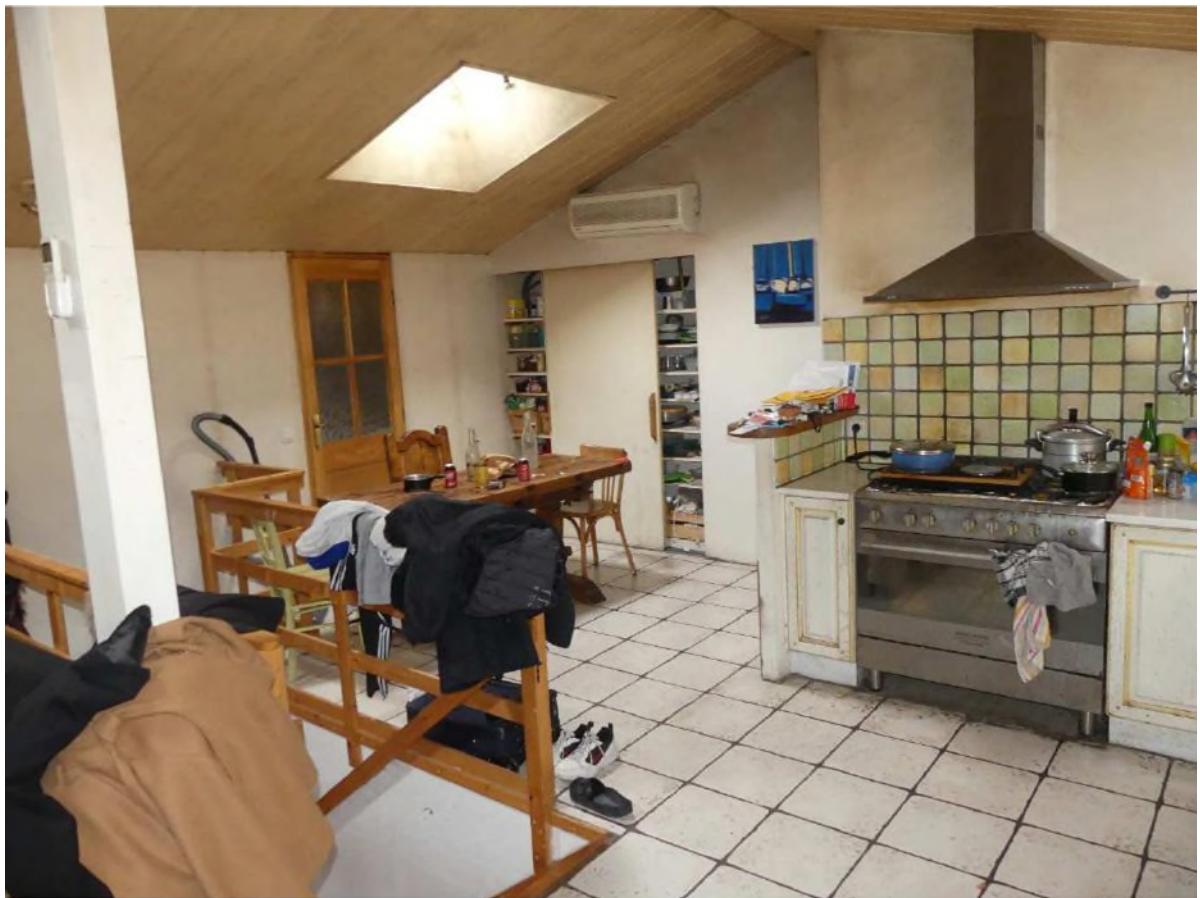
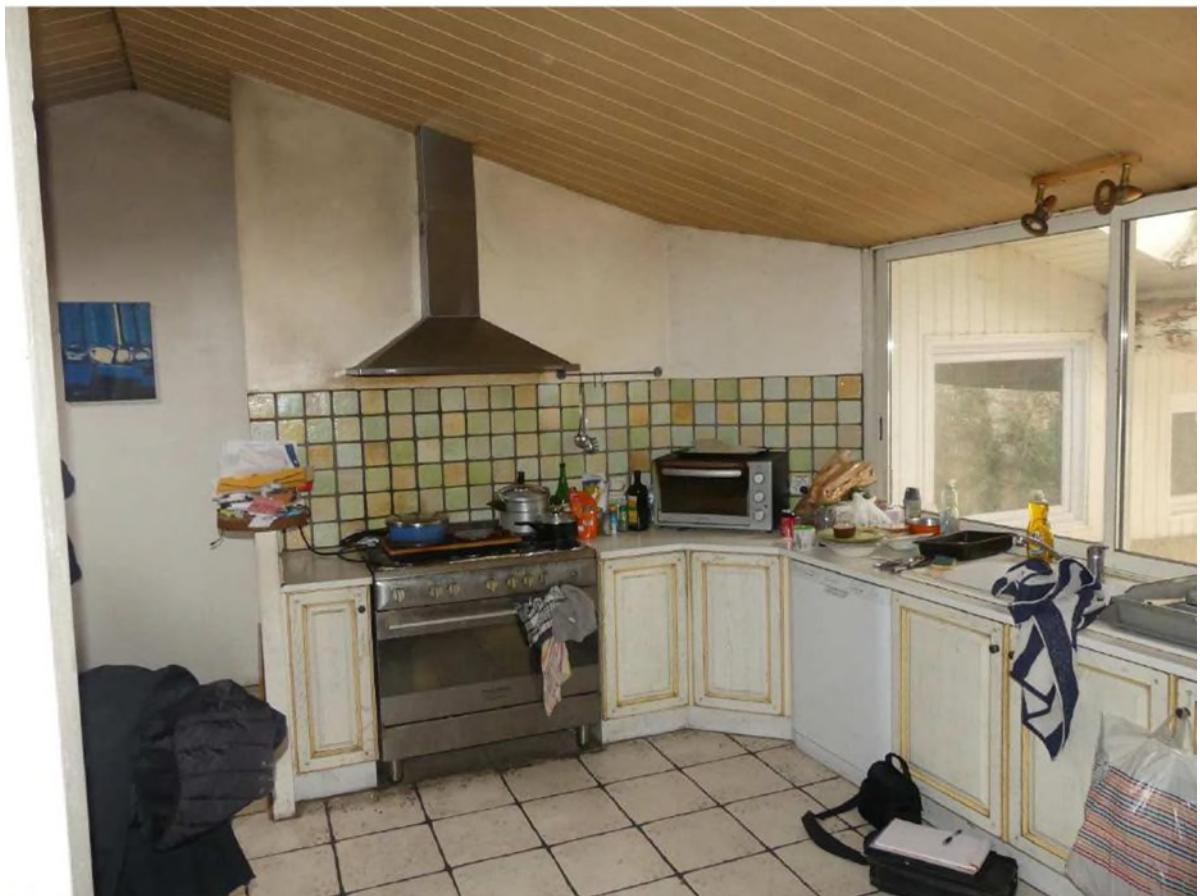
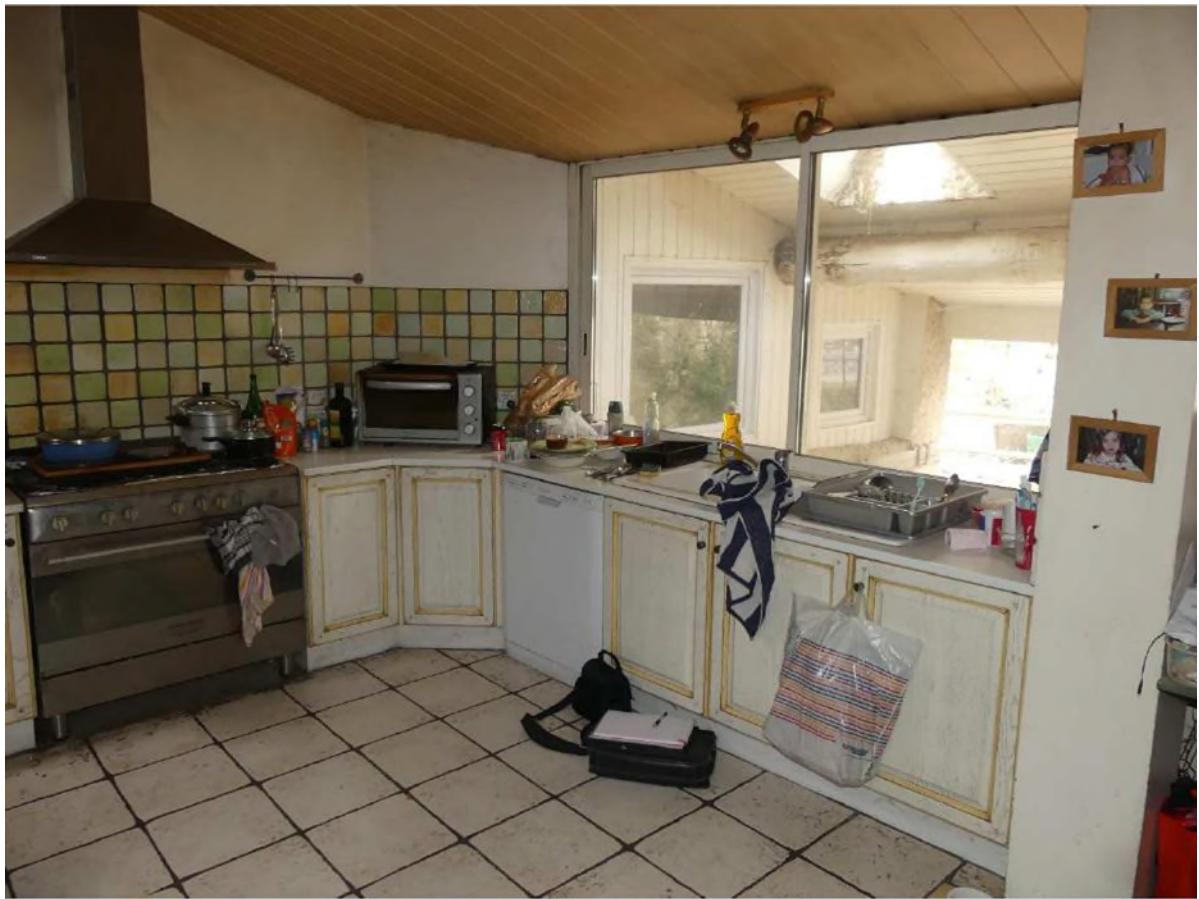
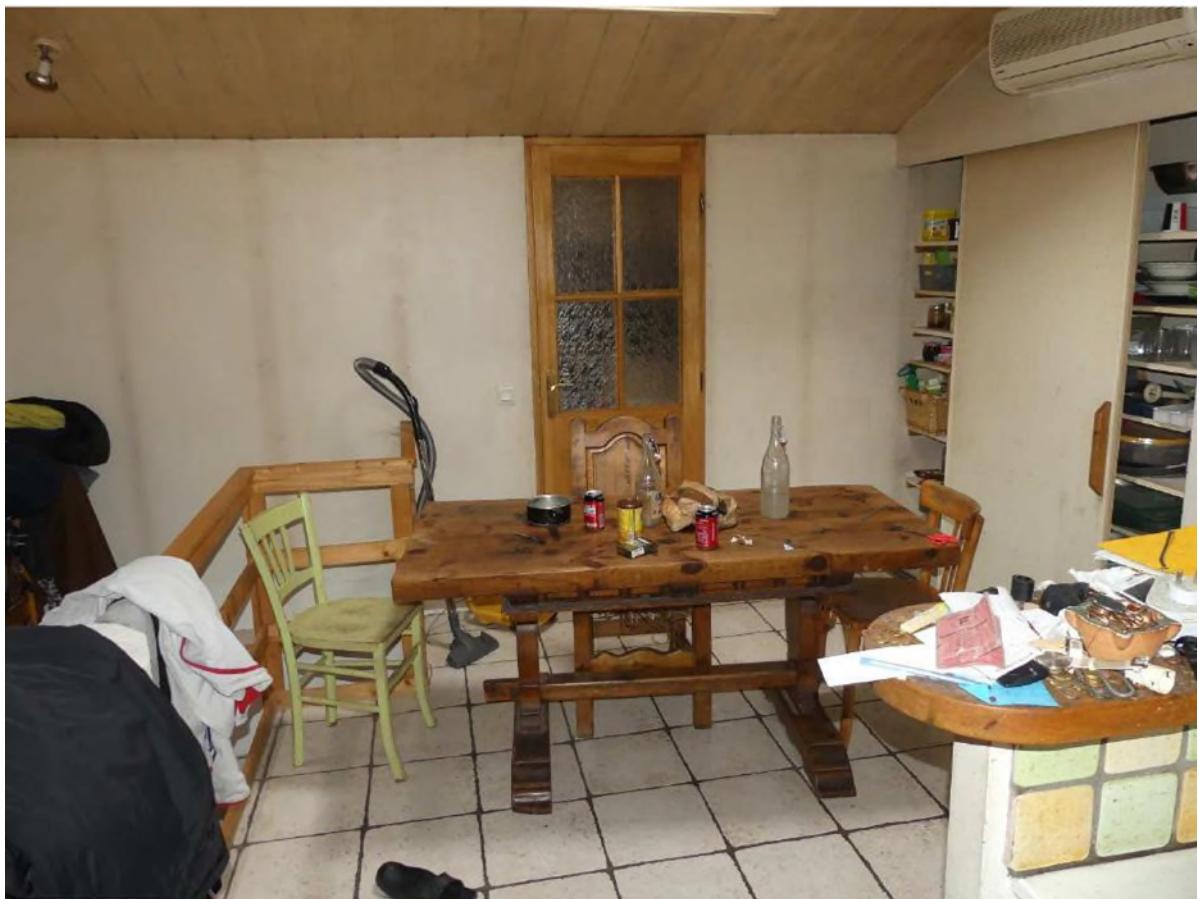
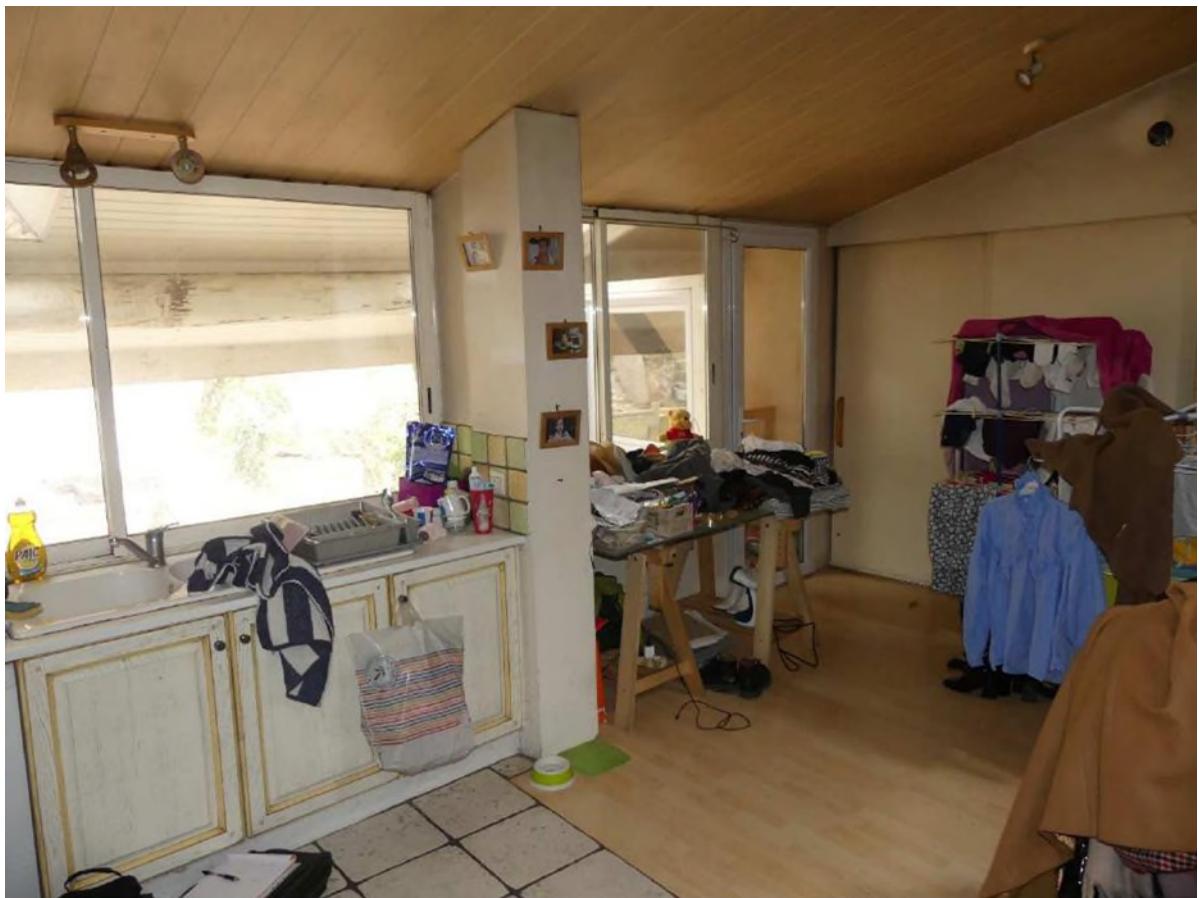
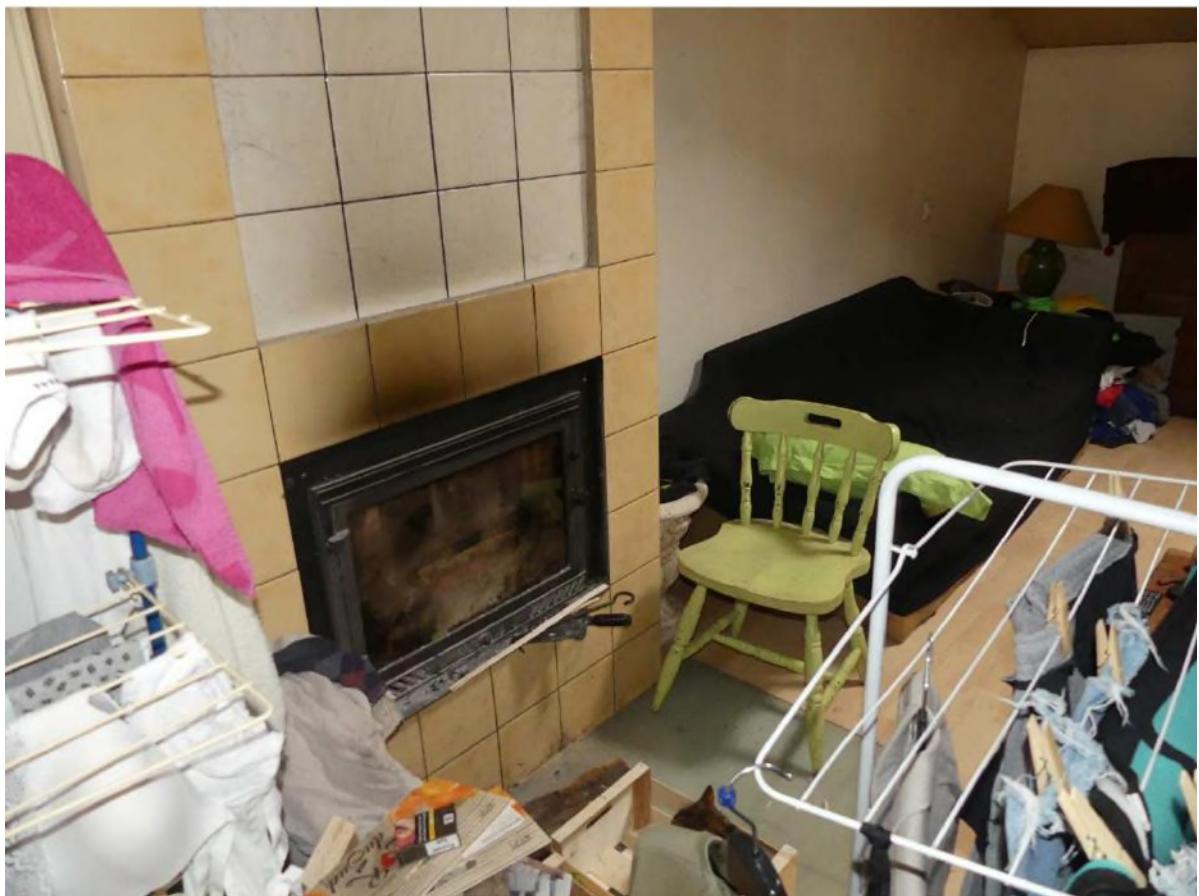
Présence d'une sortie de climatisation à propos de laquelle il m'est indiqué qu'elle est hors d'usage.

Dans cette pièce se trouve également une cheminée avec insert.

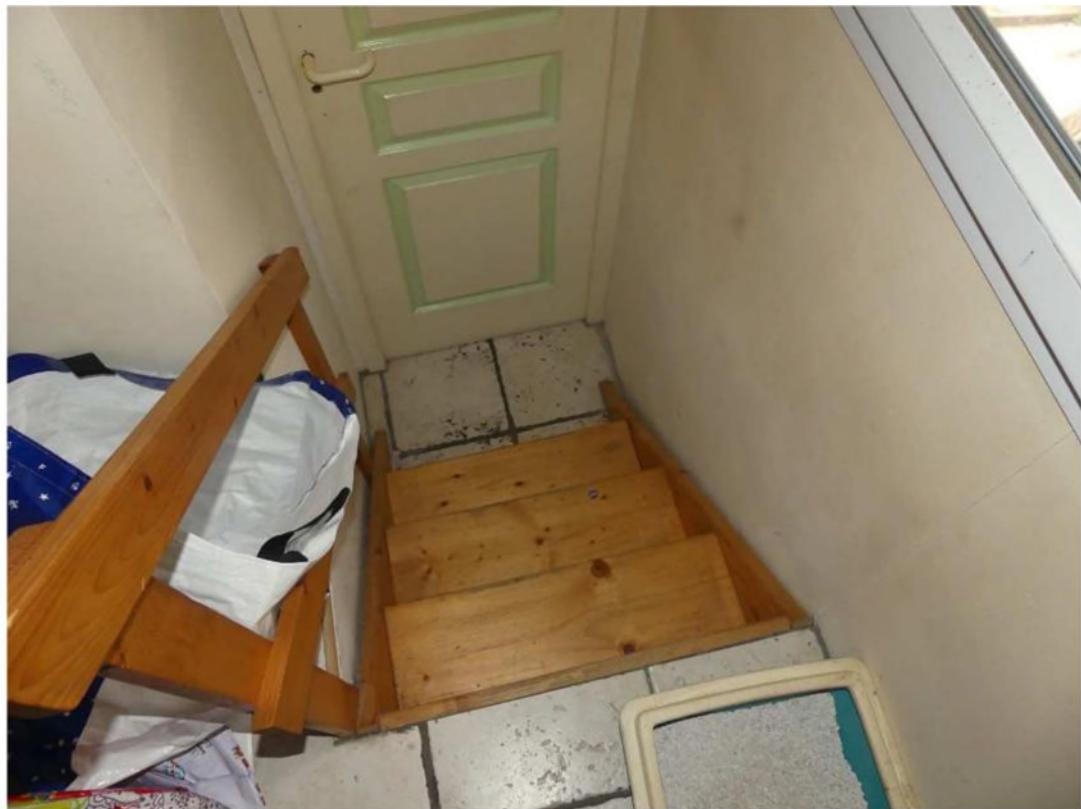
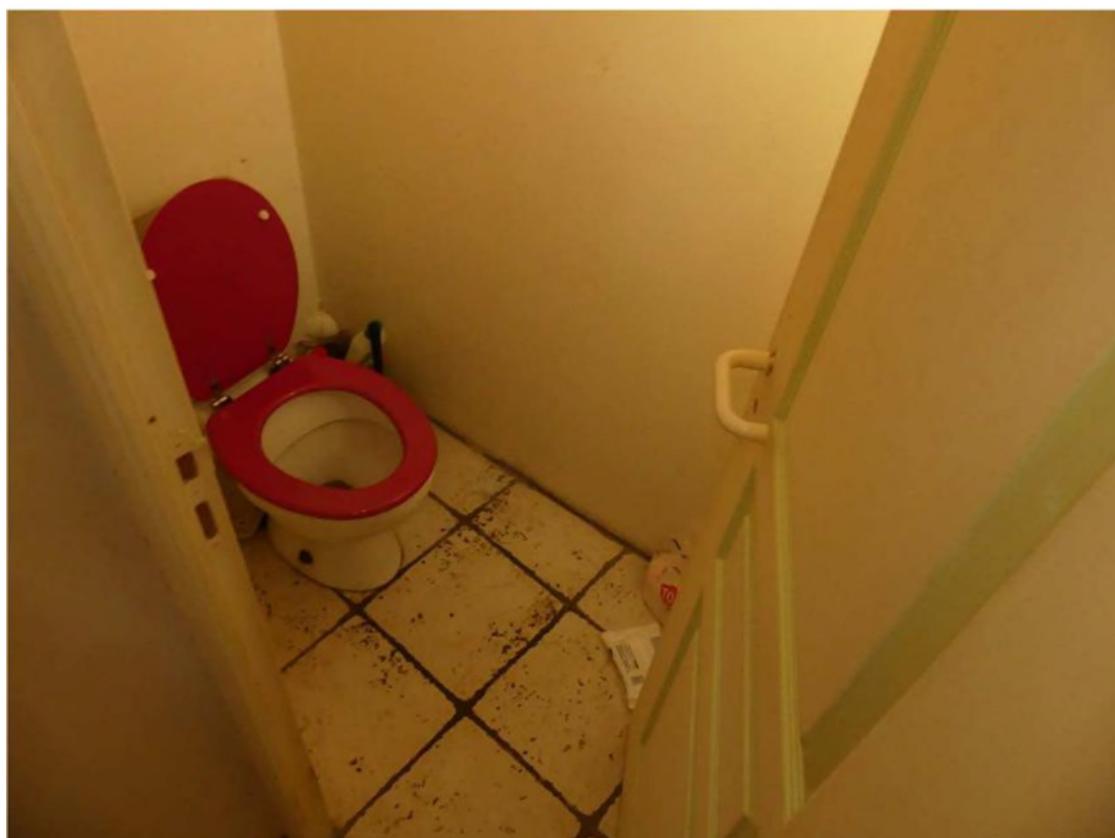
Dégagement – W.C.

Derrière la cuisine se trouve un petit couloir au bout duquel se trouvent quelques marches menant à un WC.

Dans ce WC se trouve une petite fenêtre.

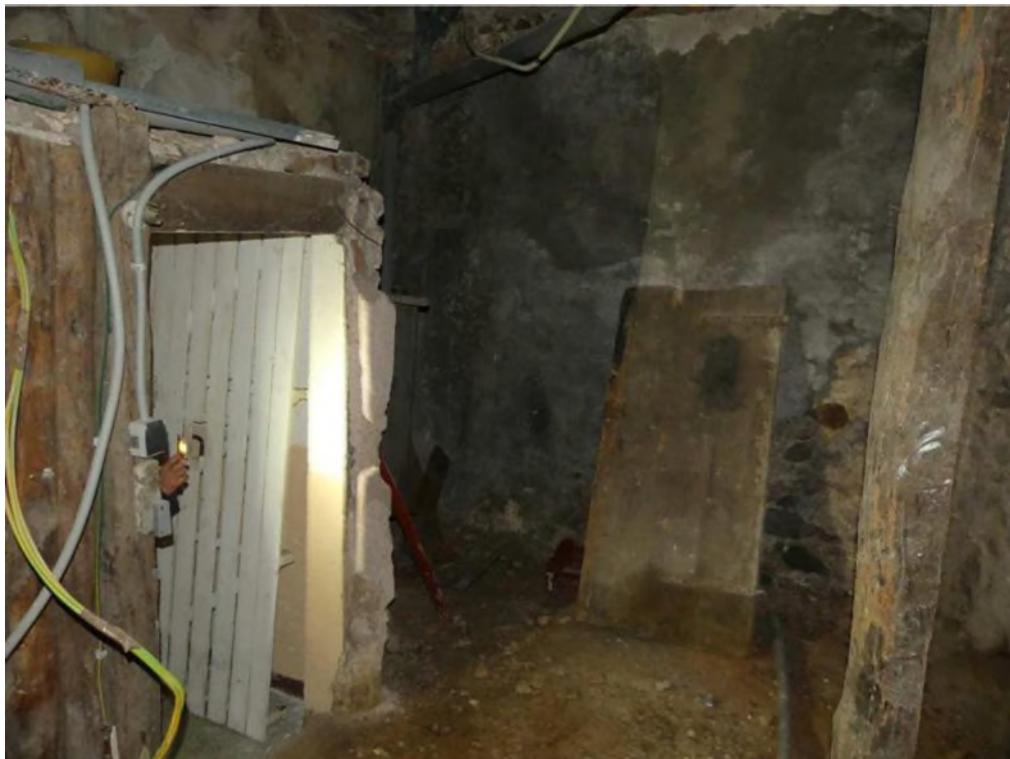
Le sol est en terre battue, les murs sont bruts.
La porte de cette cave ne ferme pas.
