PROCES VERBAL DESCRIPTIF

**L'AN DEUX MILLE VINGT-CINQ
ET LE DIX-HUIT JUIN**

**La Syndicat des copropriétaires de l'immeuble « 1/3 rue Arbaud à MANOSQUE
(Alpes de Haute Provence) »,**

Certifie et atteste, m'être transporté, ce jour, sur la commune de MANOSQUE (Alpes de Haute Provence), 1 et 3, rue Arbaud, au-devant des biens et droits immobiliers ci-après désignés.

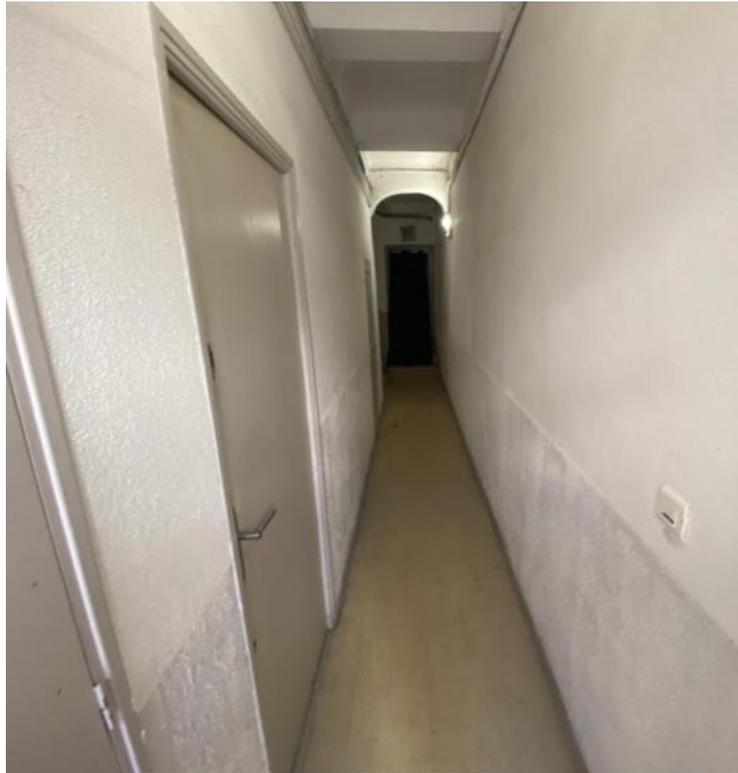
Couloir rez-de-chaussée

Murs et plafond : peinture usagée sur enduit.

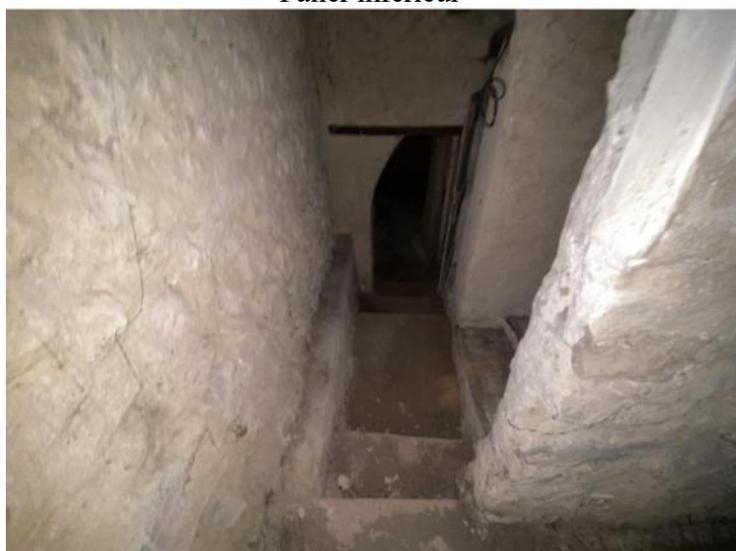
Palier inférieur

Murs et face sous escalier : l'enduit vétuste hors d'usage est recouvert de traces d'infiltrations.

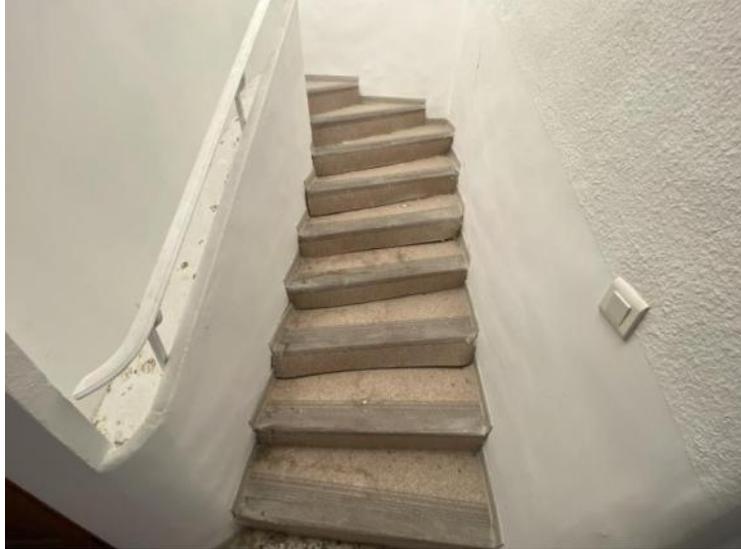
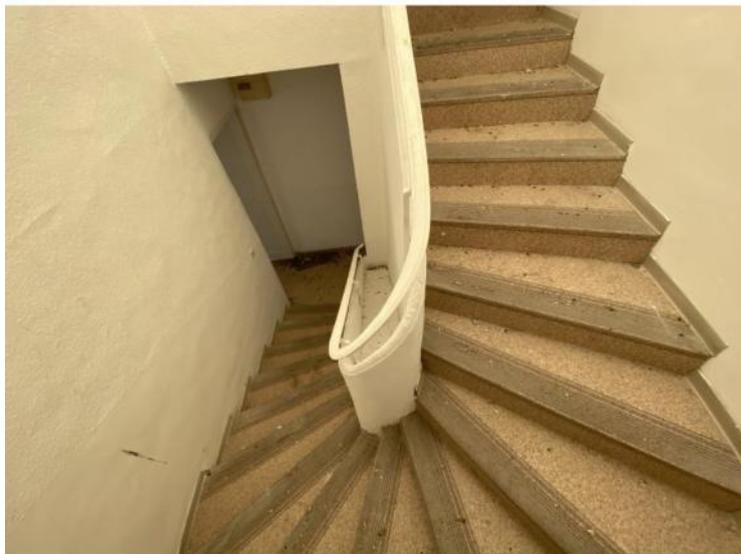
Murs et plafond : peinture usagée.

Equipements : rampe bâtie avec main courante métallique en bon état.

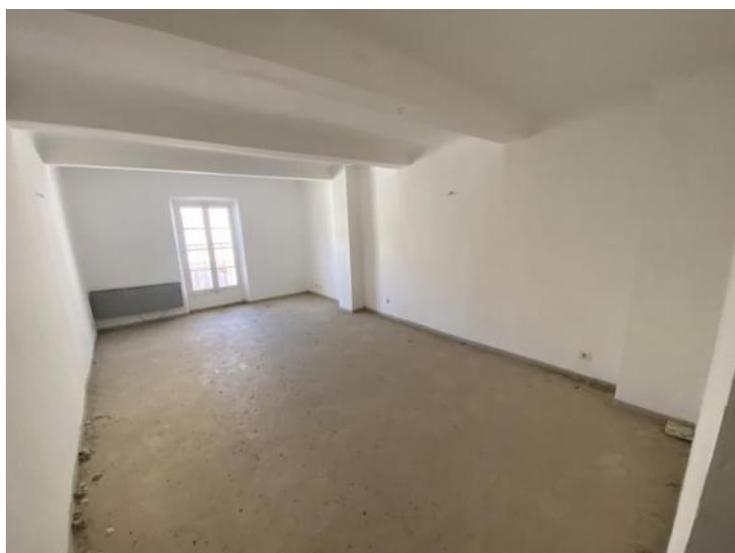
2/ le séjour côté rue :

Sol : dalles linoléum sales

- un radian.
- huisseries extérieures vétustes

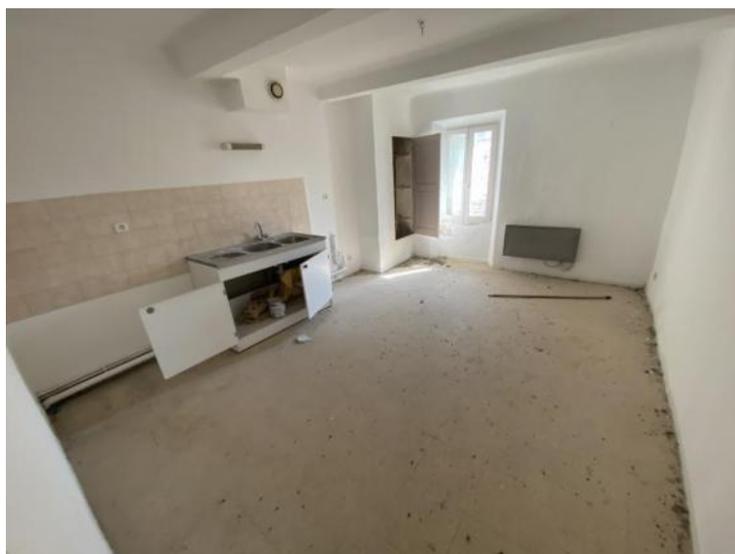
3/ la cuisine côté cour :

Sol : dalles linoléum usagées

- Placard.
- Fenêtre PVC double vitrage.
- Huisserie intérieur vétuste.
- Ventilation.
- Meuble évier à deux bacs avec robinet mitigeur sur placard.
- Evacuation lave-vaisselle et lave-linge.
- Radian.

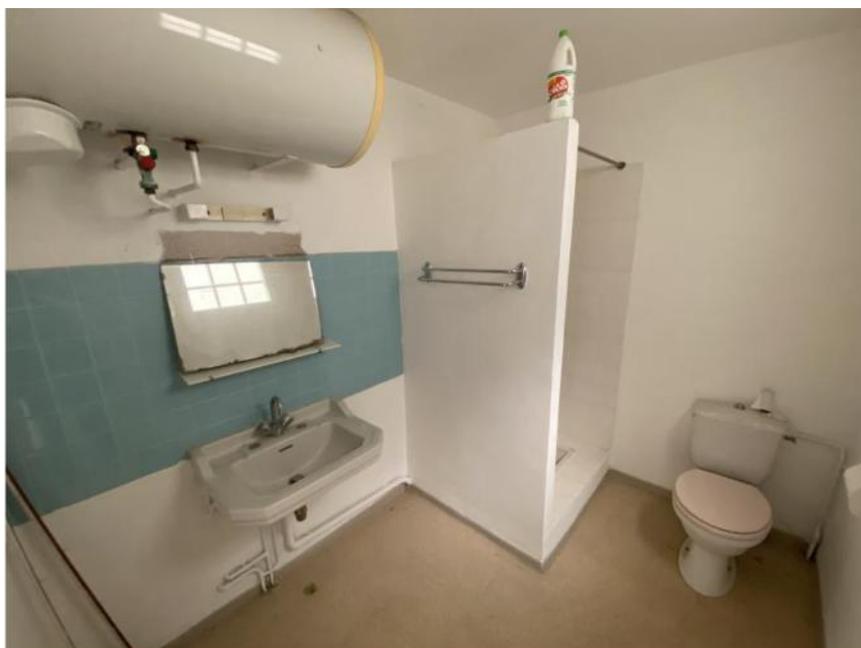
- Lavabo avec robinet mélangeur vétuste.
- Vasque de douche sans douchette.
- Cuvette de toilette.
- Chauffe-eau (150 l).
- Petit convecteur électrique.

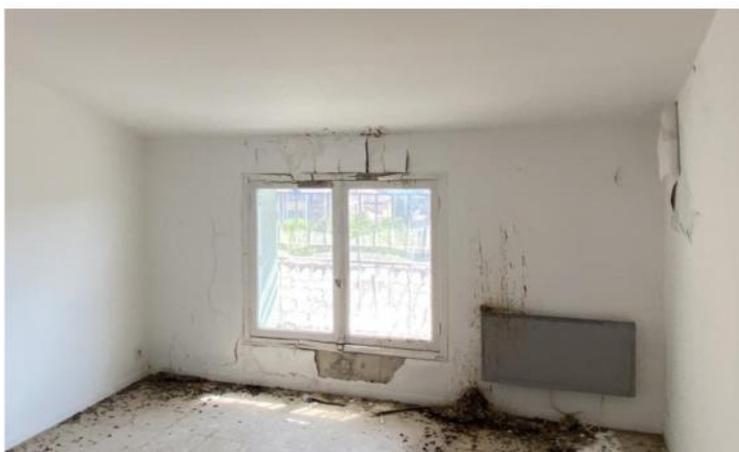
Murs : peinture en état d'usage et hors d'usage au niveau de la fenêtre consécutivement aux infiltrations.

Plafond : peinture marqué de traces d'infiltration sur la largeur de la pièce.

- radian.
- Huisserie extérieur bois vétuste.
- Porte isoplane
